Commune : **LAMAGISTERE**Rivière : **La Garonne**

## Ronciers derrière le garage rue Pasteur

**1** Repère(s) sur le site**GÉNÉRAL****Unité de gestion :** Garonne-Tarn-Lot**Code :** GTL\_S\_10297**Date de mise à jour :** 12/11/2020**Auteur :** SPC GTL

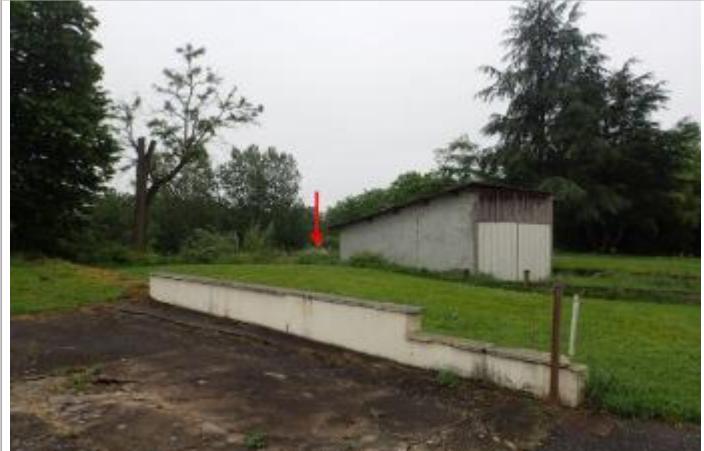
Garage rue Pasteur - Photo ©AGERIN

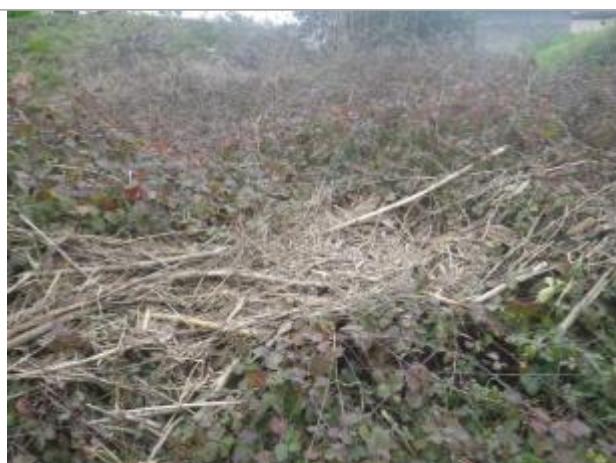
**15 Décembre 2019**Nature de l'inondation : **Débordement de cours d'eau**Altitude calculée de l'eau : **53.28 m**Nature du repère : **Limite au sol****Commentaires :** Débris végétaux dans un roncier.**GÉNÉRAL****Code :** GTL\_R\_10297\_1**Date de mise à jour :****Auteur :** SPC GTL

Débris végétaux sur végétation - Photo ©AGERIN
