Commune : **LAYRAC**

Rivière : **La Garonne**

Chemin d'exploitation agricole - Amont du pont de la D17 - rive gauche

Code : GTL_S_10303

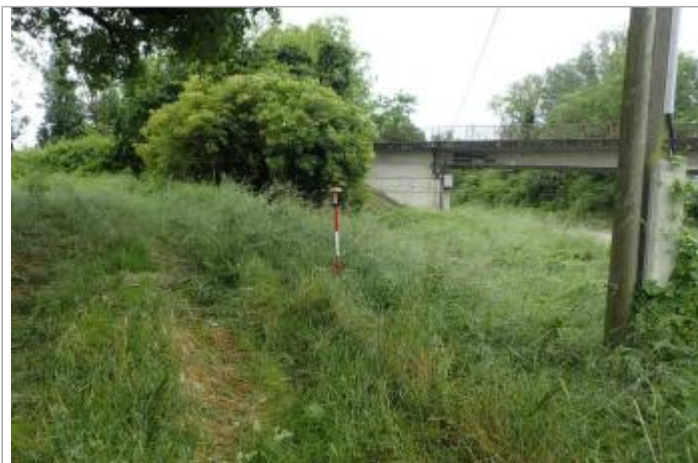
Chemin d'exploitation agricole - Photo ©AGERIN
