Commune : **SAINT-LAURENT**

Rivière : **La Garonne**

Arbre près de la station de pompage à l'amont du pont D308

Code : GTL_S_10365

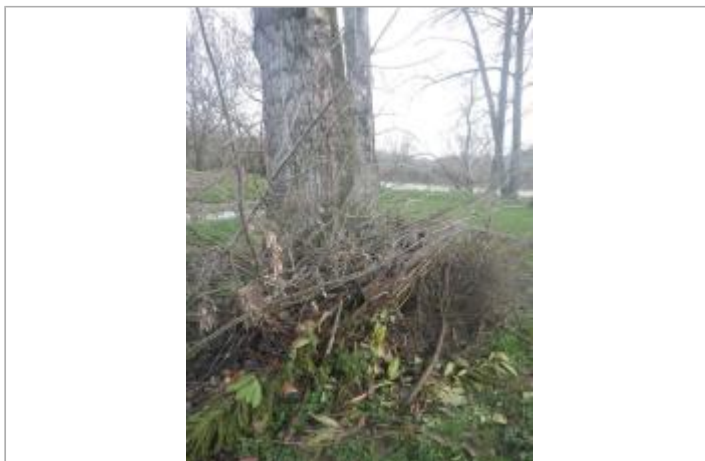
Arbre près de la station de pompage - Photo ©AGERIN

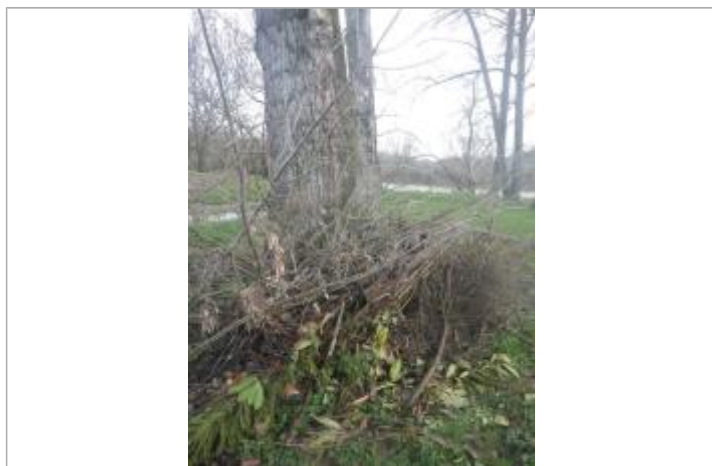
Altitude calculée de l'eau : **48.8 m**

Nature du repère : **Limite au sol**

Commentaires : Débris végétaux dans arbre.

Débris végétaux dans arbre - Photo ©AGERIN
