Commune : **BAZENS****Sol champs**Rivière : **La Garonne****1**Repère(s) sur
le site**GÉNÉRAL****Unité de gestion :** Garonne-Tarn-Lot**Code :** GTL_S_10234**Date de mise à jour :** 12/11/2020**Auteur :** SPC GTL

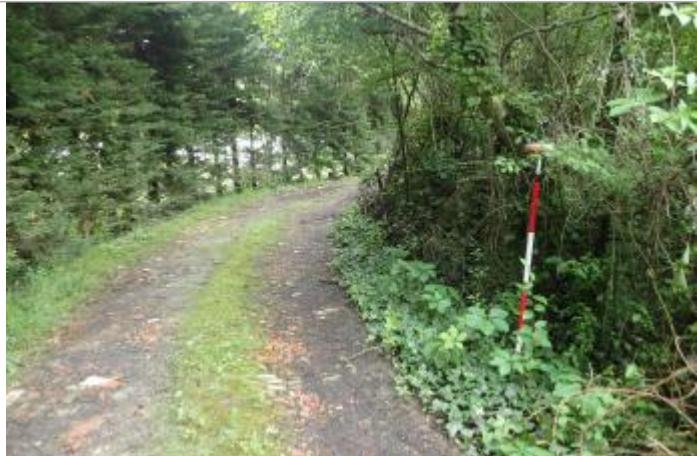
Berge rive droite - Photo ©AGERIN

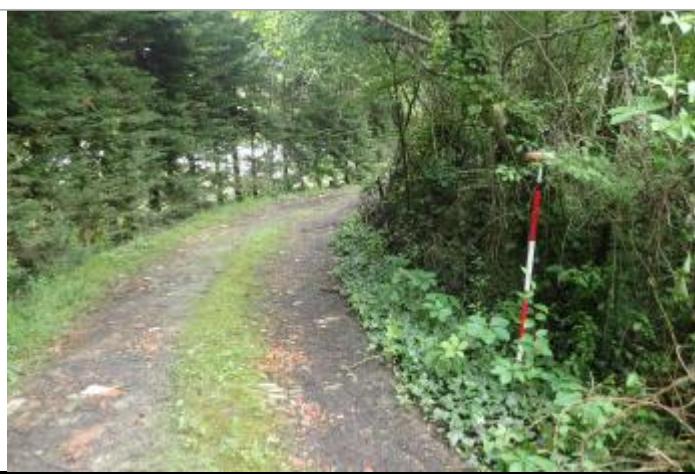
**15 Décembre 2019**Nature de l'inondation : **Débordement de cours d'eau**Altitude calculée de l'eau : **36.13 m**Nature du repère : **Limite au sol****Commentaires :** Débris végétaux sol.**GÉNÉRAL****Code :** GTL_R_10234_1**Date de mise à jour :****Auteur :** SPC GTL

Débris végétaux au sol - Photo ©AGERIN
