Commune : **BUZET-SUR-BAISE**

Rivière : **La Baïse**

Coustet - Chemin menant au Château -bord D642

Code : GTL_S_10253

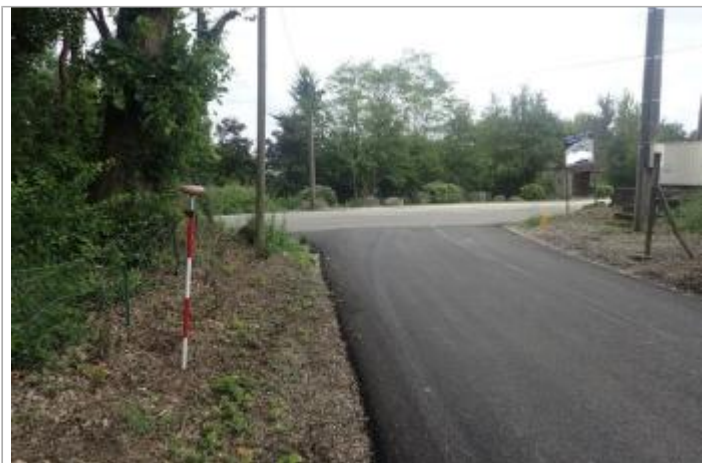
Berge rive gauche Baïse - Photo ©AGERIN

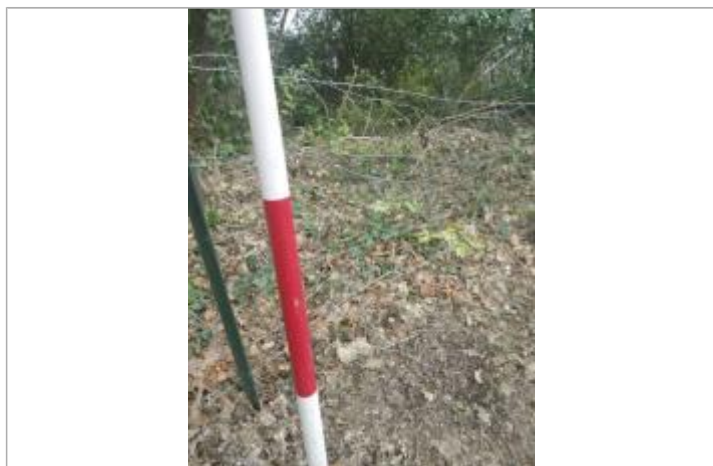
Nature du repère : **Limite au sol**

Commentaires : Débris végétaux sol. débordement de la Baïse

Débris végétaux sol - Photo ©AGERIN
