Commune : **BUZET-SUR-BAISE**

Rivière : **La Baise**

Coustet - Chemin menant au Château -bord D642

Code : GTL_S_10253

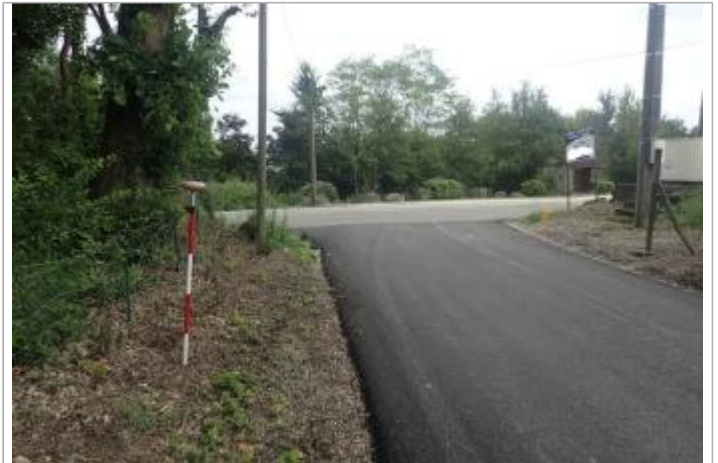
Berge rive gauche Baise - Photo ©AGERIN

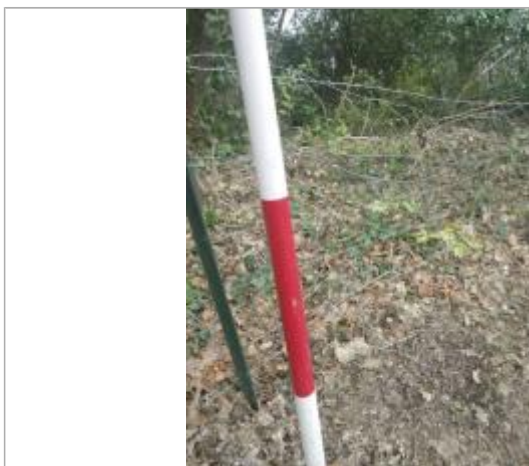
Altitude calculée de l'eau : **32.93 m**

Nature du repère : **Limite au sol**

Commentaires : Débris végétaux sol. débordement de la Baise

Débris végétaux sol - Photo ©AGERIN
