Commune : CLERMONT-DESSOUS

Rivière : La Garonne

Sol champs #2**1** Repère(s) sur le site**GÉNÉRAL**

Code : GTL_S_10255

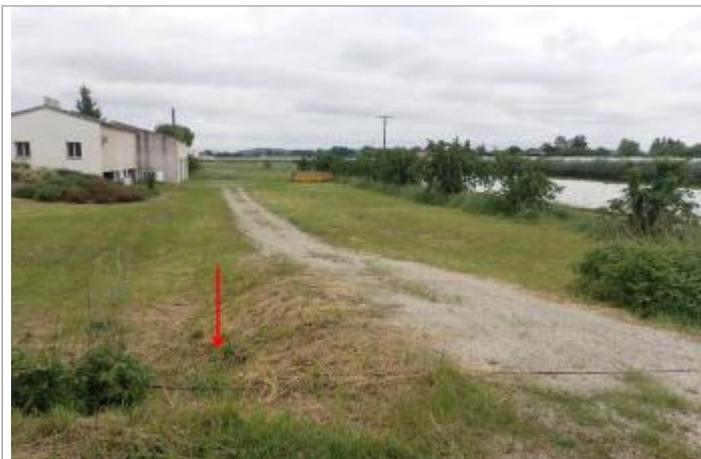
Berge rive droite - Photo ©AGERIN

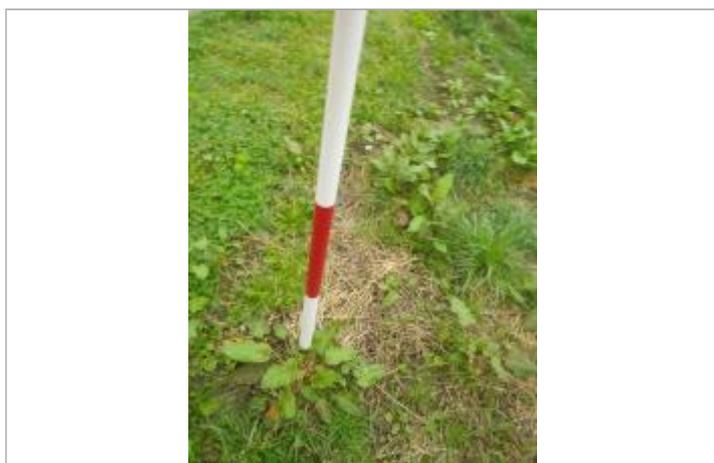
Altitude calculée de l'eau : **36.13 m**Nature du repère : **Limite au sol**

Commentaires : Débris végétaux sol.

Débris végétaux sol - Photo ©AGERIN
