Commune : COLAYRAC-SAINT-CIRQ

Rivière : Le ruisseau de Bourbon

**Route de la Carrerote****1** Repère(s) sur le site**GÉNÉRAL**

Code : GTL\_S\_10265

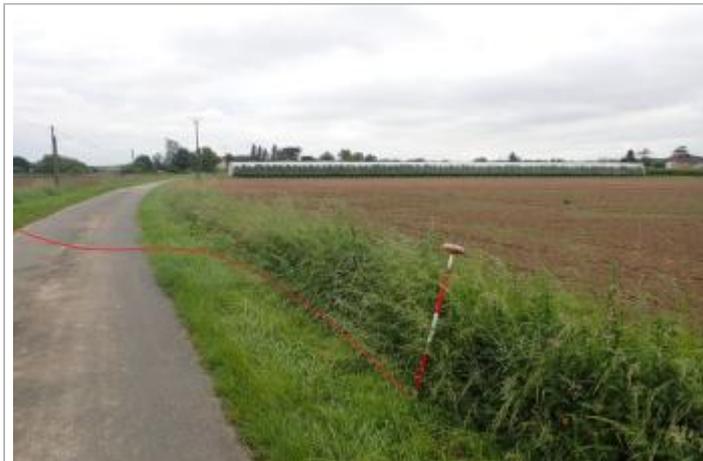
Berge quai rive droite - Photo ©AGERIN

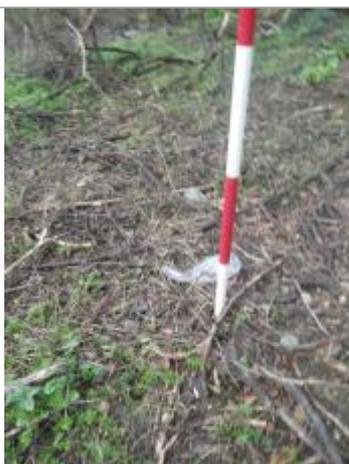
Altitude calculée de l'eau : **39.99 m**Nature du repère : **Limite au sol**

Commentaires : Débris végétaux sol.

Débris végétaux sol - Photo ©AGERIN
