Commune : **LAYRAC**

Rivière : **La Garonne**

Chemin d'exploitation agricole - Amont du pont de la D17 - rive gauche

Code : GTL_S_10303

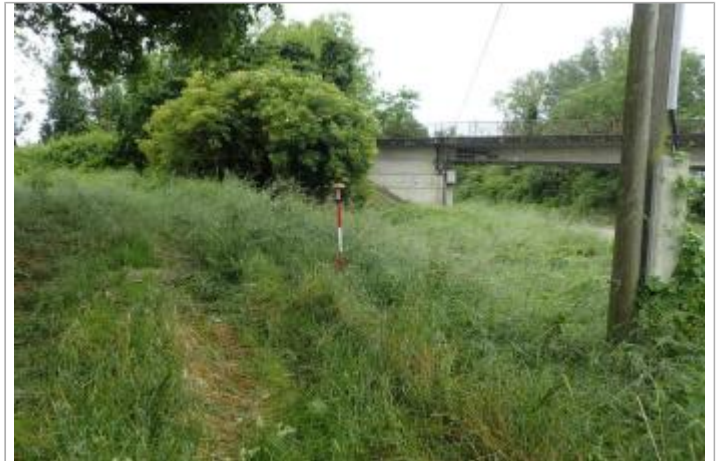
Chemin d'exploitation agricole - Photo ©AGERIN

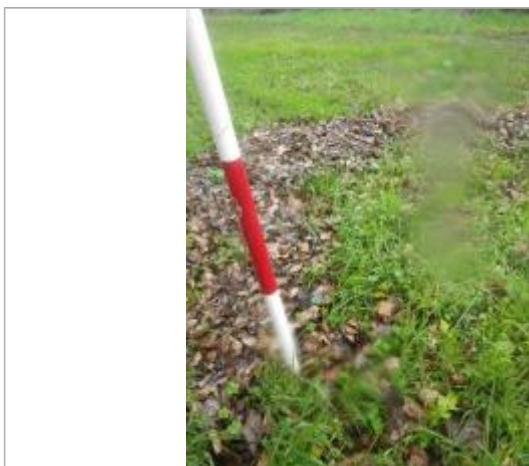
Code : GTL_R_10303_1

Altitude calculée de l'eau : **47.83 m**

Nature du repère : **Limite au sol**

Commentaires : Débris végétaux sol.

Débris végétaux sol - Photo ©AGERIN
