Commune : PORT-SAINTE-MARIE

Rivière : La Garonne

**Champs #2****1**

**GÉNÉRAL****Unité de gestion :** Garonne-Tarn-Lot**Code :** GTL\_S\_10328**Date de mise à jour :** 12/11/2020**Auteur :** SPC GTL

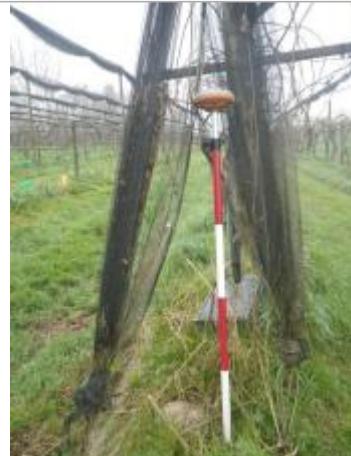
Berge rive droite - Photo ©AGERIN

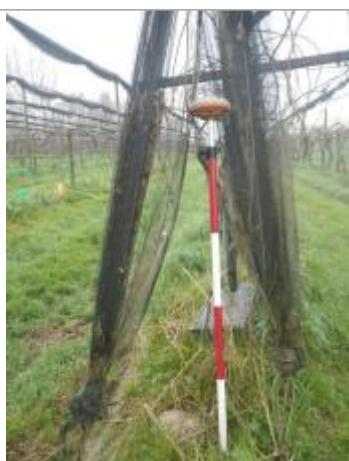
**15 Décembre 2019**Nature de l'inondation : **Débordement de cours d'eau**Altitude calculée de l'eau : **35.39 m**Nature du repère : **Laisse d'inondation****Commentaires :** Débris végétaux vigne.**GÉNÉRAL****Code :** GTL\_R\_10328\_1**Date de mise à jour :****Auteur :** SPC GTL

Débris végétaux vigne - Photo ©AGERIN
