Commune : PORT-SAINTE-MARIE

Rivière : La Garonne

Vergers digue

1 Repère(s) sur le site**GÉNÉRAL****Unité de gestion :** Garonne-Tarn-Lot**Code :** GTL_S_10329**Date de mise à jour :** 12/11/2020**Auteur :** SPC GTL

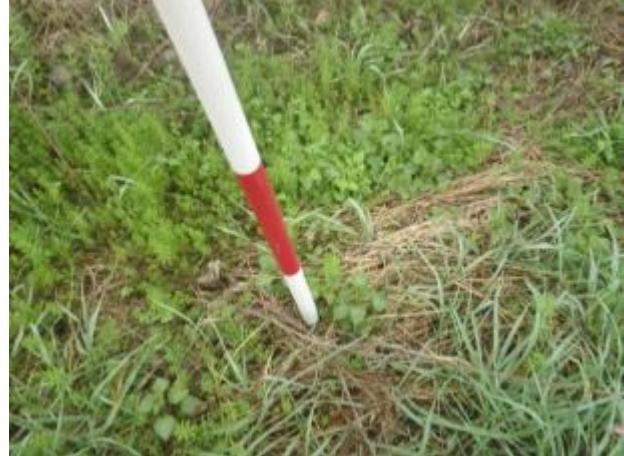
Berge rive droite - Photo ©AGERIN

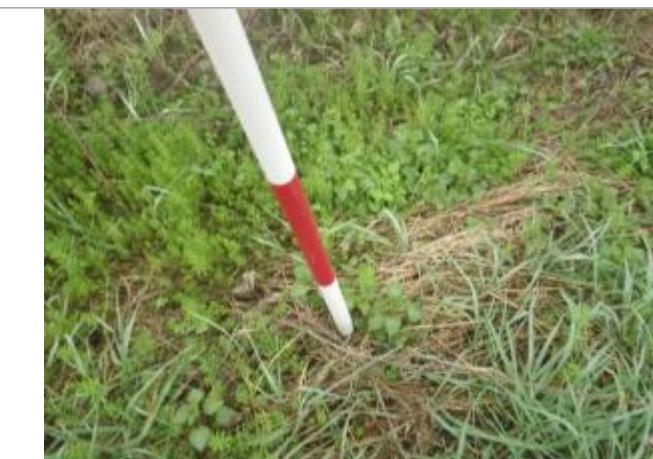
**15 Décembre 2019**Nature de l'inondation : **Débordement de cours d'eau**Altitude calculée de l'eau : **35.4 m**Nature du repère : **Laisse d'inondation****Commentaires :** Débris végétaux sol.**GÉNÉRAL****Code :** GTL_R_10329_1**Date de mise à jour :****Auteur :** SPC GTL

Débris végétaux sol - Photo ©AGERIN
