Commune : **PORT-SAINT-MARIE**Rivière : **La Garonne****Sol champs #2****1** Repère(s) sur le site**GÉNÉRAL****Unité de gestion :** Garonne-Tarn-Lot**Code :** GTL\_S\_10334**Date de mise à jour :** 12/11/2020**Auteur :** SPC GTL

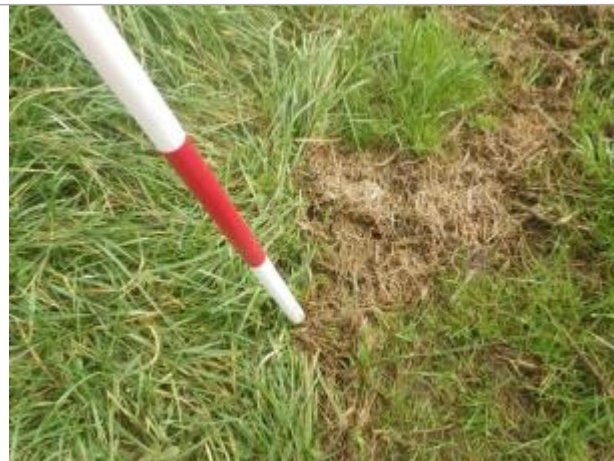
Berge rive droite - Photo ©AGERIN

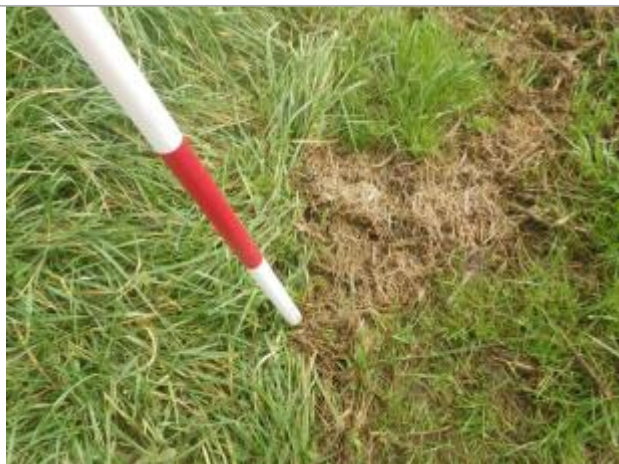
**15 Décembre 2019**Altitude calculée de l'eau : **33.8 m**Nature de l'inondation : **Débordement de cours d'eau**Nature du repère : **Limite au sol****Commentaires :** Débris végétaux sol. limite laisse**GÉNÉRAL****Code :** GTL\_R\_10334\_1**Date de mise à jour :****Auteur :** SPC GTL

Débris végétaux sol - Photo ©AGERIN
