Commune : **MERLAUT**

Rivière : **La Saulx**

Pont sur la D58 en direction de Plichancourt

Code : 51433-01

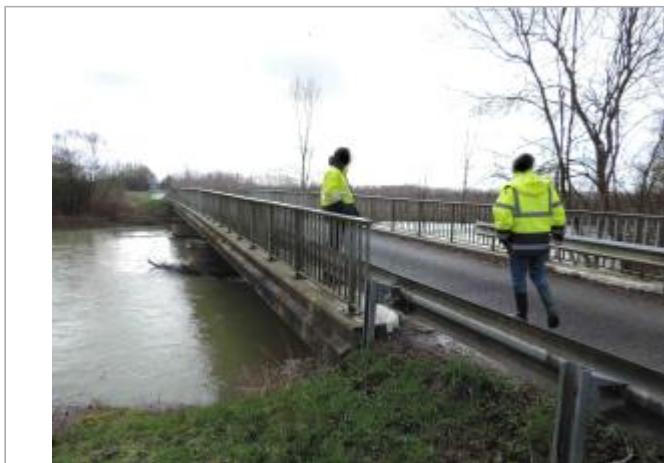
Pont sur la D58

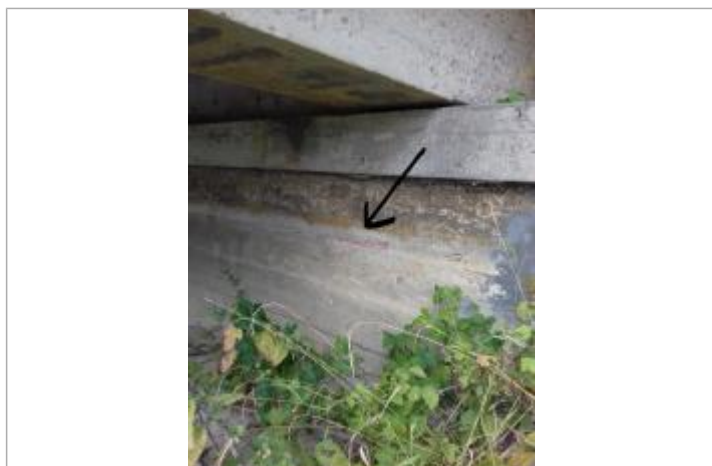
Nature du repère : **Marque peinture ou encre**

Texte : 02/20

État du repère : Moyen

Amont rive droite du pont sur la D58
