Commune : MERLAUT

Rivière : La Saulx

Pont sur la D58 en direction de Plichancourt

Unité de gestion : Seine amont-Marne amont**Code :** 51433-01**Date de mise à jour :** 13/10/2021**Auteur :** SPC SAMA

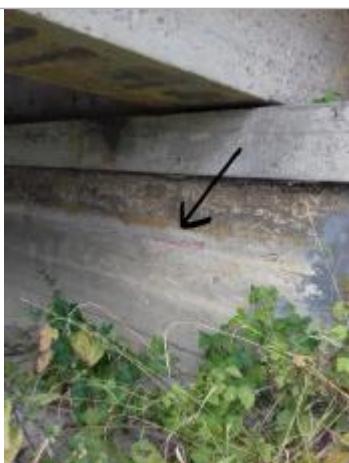
Amont rive droite du pont sur la D58

Texte : 02/20**Maximum de l'inondation :** Oui**Visibilité :** Non**État du repère :** Moyen**Pérennité :** Moyenne**SOURCE DE REPÉRAGE : VISITE DE TERRAIN SPC SAMA - 26/02/2020****Type de repérage :** Campagne de terrain post-inondation
