Commune : **BAIE-MAHAULT** | **Bonnardel RD2**

Unité de gestion : Guadeloupe  
 Code : WEB\_S\_202011245720      Date de mise à jour : 07/07/2023  
 Auteur : DEAL971

**10 novembre 2020**  
 Nature de l'inondation : **Débordement de cours d'eau**      Nature du repère : **Laisse d'inondation**

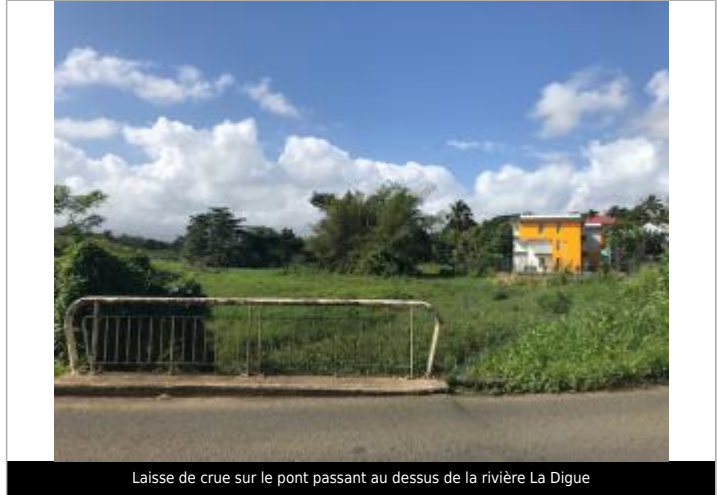
Texte : Dépôt de matière solide au niveau du pont qui surplombe le canal  
 Maximum de l'inondation : Non  
 Visibilité : Oui      État du repère : Disparu  
 Pérennité : Aucune

Laisse de crue sur le pont passant au dessus de la rivière La Digue
