Commune : **FOECY**Rivière : **L' Yèvre****Chemin des Chétives Maisons****1** Repère(s) sur le site**GÉNÉRAL****Unité de gestion :** Loire-Allier-Cher-Indre**Code :** LCI_YEV16_S_11**Date de mise à jour :** 25/11/2020**Auteur :** SPC LCI

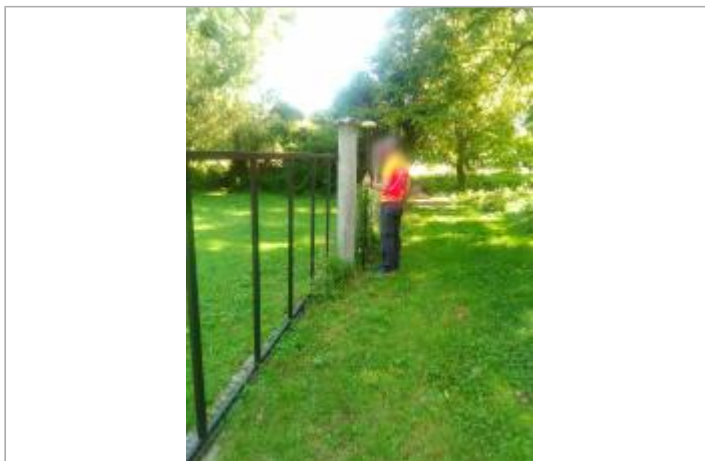
Vue du site en 2016

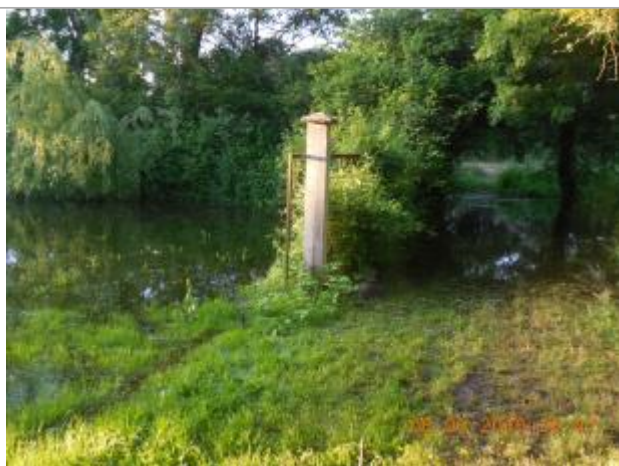
**6 juin 2016**Nature de l'inondation : **Débordement de cours d'eau**Altitude calculée de l'eau : **105.14 m**Nature du repère : **Photographie****Commentaires :** Photographie le 06/06/2016 à 20h47.**GÉNÉRAL****Code :** LCI_YEV16_R_11_1**Date de mise à jour :****Auteur :** SPC LCI

Photographie de la crue de juin 2016

MARQUE**Maximum de l'inondation :** Non**Visibilité :** Non**État du repère :** Disparu**Pérennité :** Aucune**Repère calculé :** Non renseigné**PHEC :** Non renseigné**SOURCE DE REPÉRAGE :** SPC LCI, L'YÈVRE, CRUE DE MAI-JUIN 2016 - 01/06/2016**Type de repérage :** Campagne de terrain post-inondation**Organisme(s) :** SPC Loire - Cher - Indre**NIVELLEMENT D'ORIGINE SPC LCI - 09/09/2020****Méthode :** GPS**Organisme :** SPC Loire - Cher - Indre**Commentaires sur le nivellement :** C'est le pied du pilier en béton, visible sur la photo du repère et correspondant au niveau atteint par l'eau, qui a été nivelée.**Référence nivelée :** Marque d'inondation**Système altimétrique :** NGF IGN 1969 (système normal)**Altitude de la référence (en m) :** 105.140 m**Altitude calculée de l'eau (en m) :** 105.14
