Commune : FOECY

Rivière : L' Yèvre

## Chemin des Chétives Maisons

**GÉNÉRAL****Unité de gestion :** Loire-Allier-Cher-Indre**Code :** LCI\_YEV16\_S\_11**Date de mise à jour :** 25/11/2020**Auteur :** SPC LCI

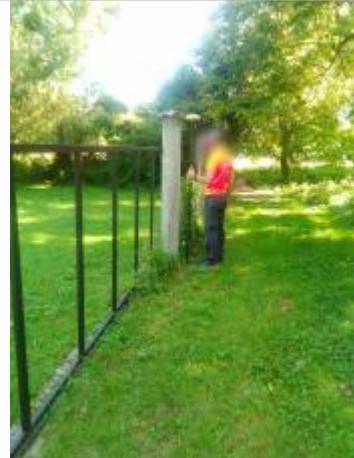
Vue du site en 2016

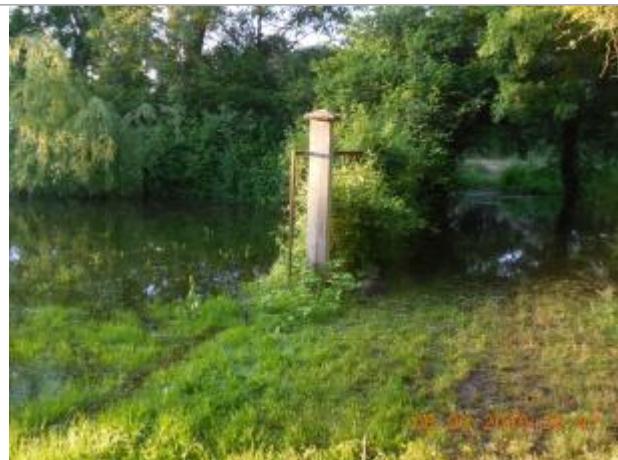
**6 Juin 2016**Nature de l'inondation : **Débordement de cours d'eau**Altitude calculée de l'eau : **105.14 m**Nature du repère : **Photographie****Commentaires :** Photographie le 06/06/2016 à 20h47.**GÉNÉRAL****Code :** LCI\_YEV16\_R\_11\_1**Date de mise à jour :****Auteur :** SPC LCI

Photographie de la crue de juin 2016
