Commune : DAMAZAN

Rivière : La Garonne

Hangar agricole au lieu-dit Campillot

**SOURCE DE REPÉRAGE : RELEVÉ DE LAISSES SUITE AUX DÉBORDEMENTS DE LA GARONNE MARMANDAISE DU 16 DÉCEMBRE 2019 - 18/12/2019****Type de repérage :** Campagne de terrain post-inondation
Organisme : GEOSPHER

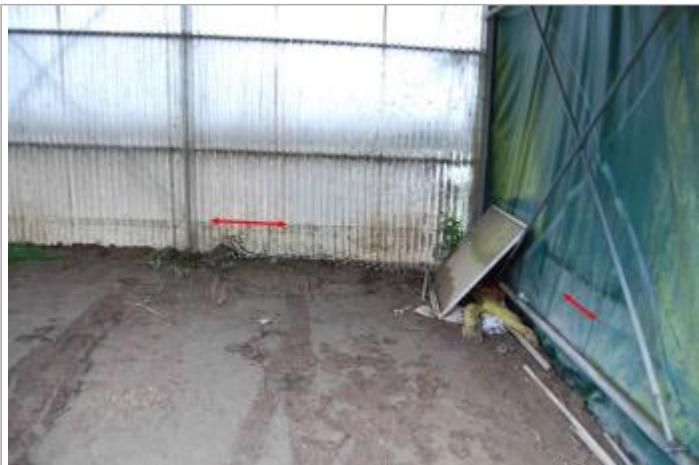
Altitude calculée de l'eau : **32.3 m**

Nature du repère : Laisse d'inondation

Commentaires : Trace de la crue sur le mur, il y avait 0,40 m d'eau au pied du mur

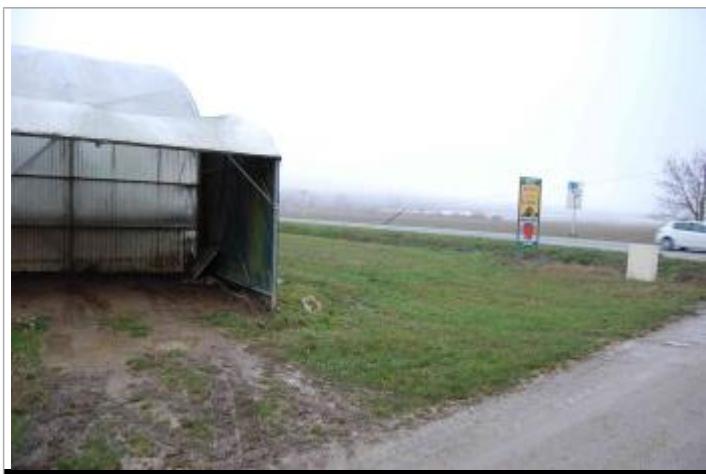
Code : GTL_R_11005_1**Date de mise à jour :****Auteur :** SPC GTL

Méthode : GPS**Organisme :** GEOSPHER**Référence nivelée :** Autre type de référence**Description référence du repère :** Sol**Système altimétrique :** NGF IGN 1969 (système normal)**Altitude de la référence (en m) :** 31.900 m**Différence entre le niveau d'eau et la référence (en m) :** 0.400 m**Altitude calculée de l'eau (en m) :** 32.3

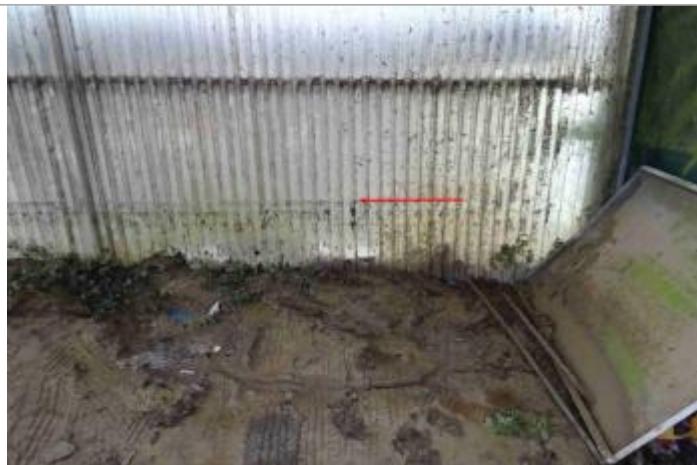
Vue du repère - Photo © GEOSPHER

Altitude calculée de l'eau : **32.37 m**

Commentaires : Trace de la crue sur le mur, il y avait 0,47 m d'eau au pied du mur

Méthode : GPS**Organisme :** GEOSPHER**Référence nivellée :** Autre type de référence**Description référence du repère :** Sol**Système altimétrique :** NGF IGN 1969 (système normal)**Altitude de la référence (en m) :** 31.900 m**Différence entre le niveau d'eau et la référence (en m) :** 0.470 m**Altitude calculée de l'eau (en m) :** 32.37
