Commune : **DAMAZAN**Rivière : **La Garonne****7 rue d'Escoubotte****2** Repère(s) sur le site**GÉNÉRAL****Unité de gestion :** Garonne-Tarn-Lot**Code :** GTL\_S\_11011**Date de mise à jour :** 26/11/2020**Auteur :** SPC GTL

## 7 rue d'Escoubotte

## 4 Février 2021

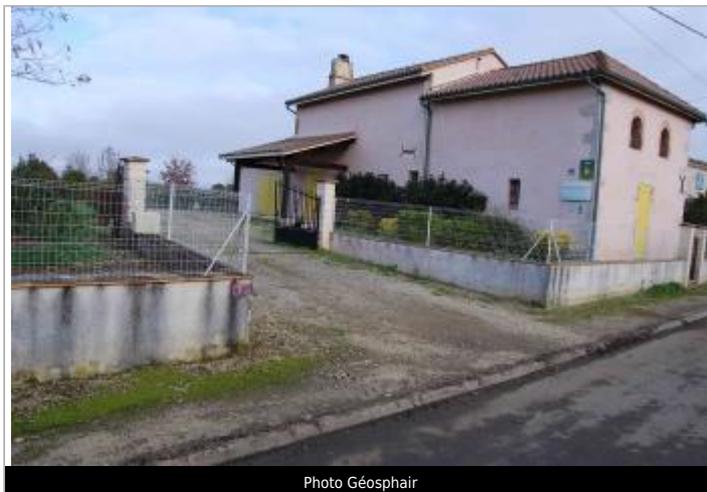
Photo Géosphair

**16 Décembre 2019**Altitude calculée de l'eau : **32.66 m**Nature de l'inondation : **Débordement de cours d'eau**Nature du repère : **Laisse d'inondation****Commentaires :** Trace de la crue sur le mur, il y avait 0,29 m d'eau au pied du mur**GÉNÉRAL****Code :** GTL\_R\_11011\_1**Date de mise à jour :****Auteur :** SPC GTL

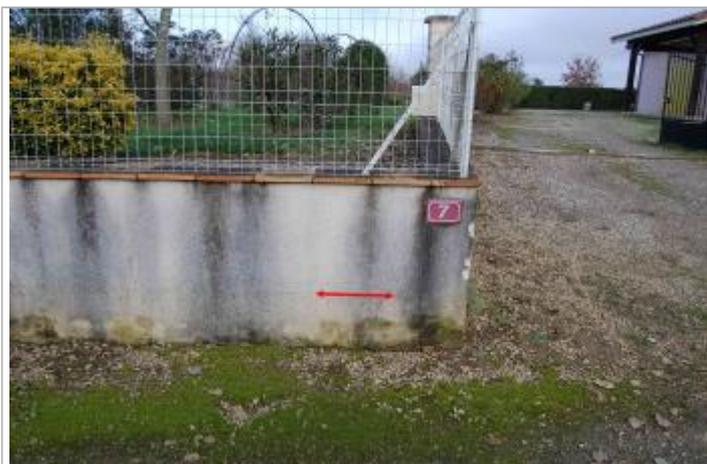
**MARQUE****Maximum de l'inondation :** Oui**Visibilité :** Non renseigné**État du repère :** Non renseigné**Pérennité :** Non renseigné**Repère calculé :** Non renseigné**PHEC :** Non renseigné**SOURCE DE REPÉRAGE : RELEVÉ DE LAISSES SUITE AUX DÉBOREMENTS DE LA GARONNE MARMANDAISE DU 16 DÉCEMBRE 2019 - 18/12/2019****Type de repérage :** Campagne de terrain post-inondation**Organisme :** GEOSPHAIR**NIVELLEMENT INITIAL - 18/12/2019****Méthode :** GPS**Organisme :** GEOSPHAIR**Référence nivelée :** Autre type de référence**Description référence du repère :** Sol**Système altimétrique :** NGF IGN 1969 (système normal)**Altitude de la référence (en m) :** 32.370 m**Différence entre le niveau d'eau et la référence (en m) :** 0.290 m**Altitude calculée de l'eau (en m) :** 32.66

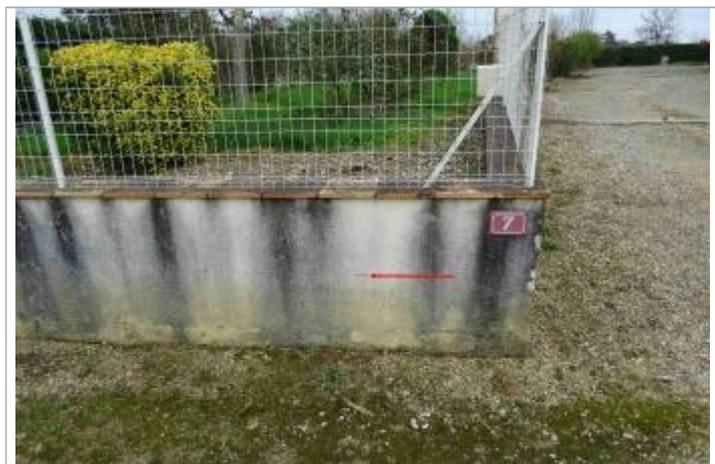
Vue du repère - Photo © GEOSPHAIR

**Commentaires :** Trace de la crue sur le mur, il y avait 0,42 m d'eau au pied du mur

**Description référence du repère :** Sol

**Altitude de la référence (en m) :** 32.370 m

**Différence entre le niveau d'eau et la référence (en m) :** 0.420 m

**Altitude calculée de l'eau (en m) :** 32.79
