Commune : **SAINT-LEGER**

Rivière : **La Garonne**

La RD 427, Le lieu-dit Bernadeau, la ferme

Code : GTL_S_11015

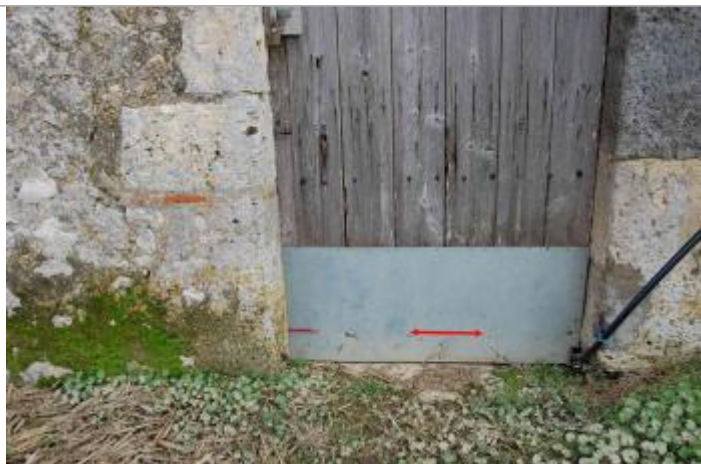
Photo Géosphair

Commentaires : Trace de la crue sur la petite porte, il y avait 0,16 m d'eau

Description référence du repère : Sol

Différence entre le niveau d'eau et la référence (en m) : 0.160 m

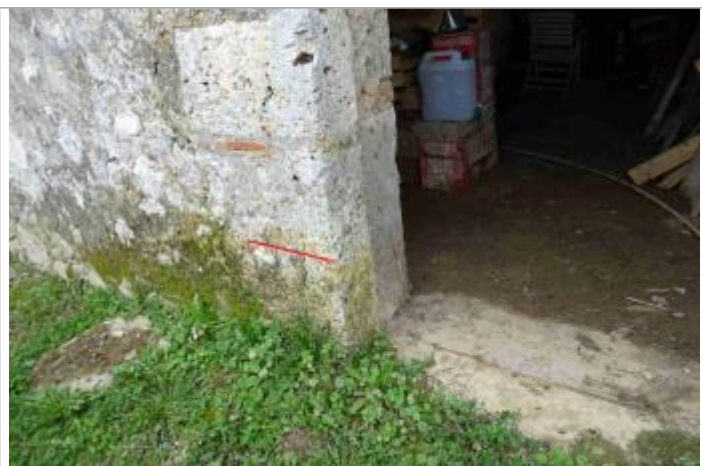
Vue du repère - Photo © GEOSPHAIR

**4 Février 2021**Altitude calculée de l'eau : **32.21 m**Nature de l'inondation : **Débordement de cours d'eau**Nature du repère : **Laisse d'inondation****Commentaires :** Trace de la crue sur la petite porte, il y avait 0,40 m d'eau**GÉNÉRAL****Code :** GAR20210204_R_385_1**Date de mise à jour :****Auteur :** SPC GTL
