Commune : **SAINT-LEGER**Rivière : **La Garonne****Le lieu-dit Madame****2** Repère(s) sur le site**GÉNÉRAL****Unité de gestion :** Garonne-Tarn-Lot**Code :** GTL\_S\_11018**Date de mise à jour :** 26/11/2020**Auteur :** SPC GTL

Commune : **SAINT-LEGER**Rivière : **La Garonne****Le lieu-dit Madame****2**

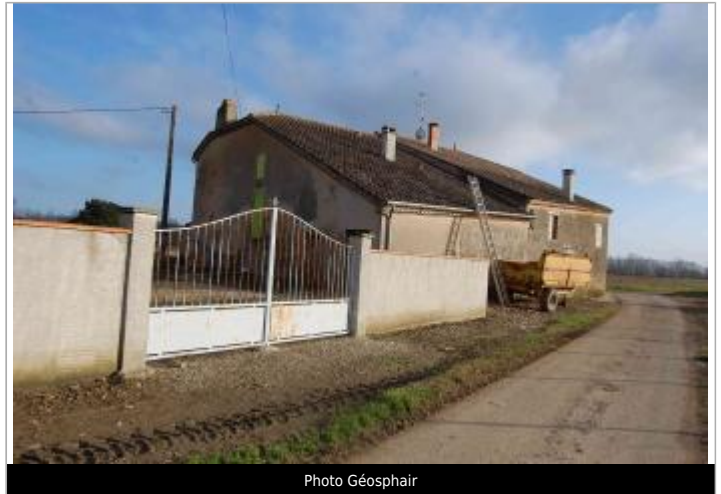
Photo Géosphair

**16 Décembre 2019**Altitude calculée de l'eau : **31.65 m**Nature de l'inondation : **Débordement de cours d'eau**Nature du repère : **Laisse d'inondation****Commentaires :** Trace de la crue sur le portail de la maison, il y avait 0,35 m d'eau au niveau du sol**GÉNÉRAL****Code :** GTL\_R\_11018\_1**Date de mise à jour :****Auteur :** SPC GTL

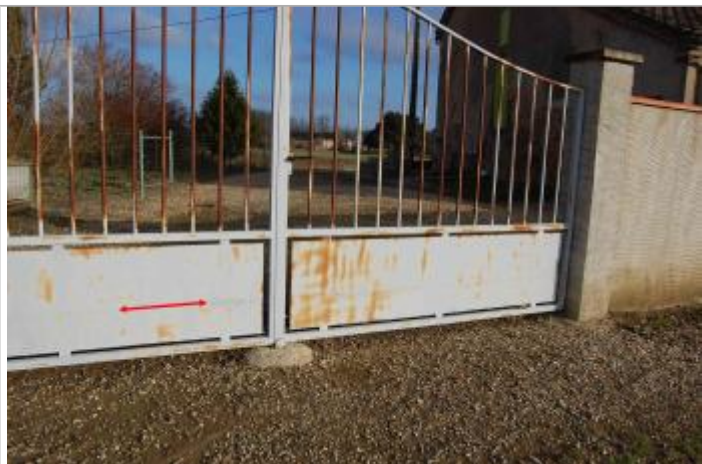
Photo Géosphair

**MARQUE****Maximum de l'inondation :** Oui**Visibilité :** Non renseigné**État du repère :** Non renseigné**Pérennité :** Non renseigné**Repère calculé :** Non renseigné**PHEC :** Non renseigné**SOURCE DE REPÉRAGE : RELEVÉ DE LAISSES SUITE AUX DÉBORDEMENTS DE LA GARONNE MARMANDAISE DU 16 DÉCEMBRE 2019 - 18/12/2019****Type de repérage :** Campagne de terrain post-inondation**Organisme :** GEOSPHAIR**NIVELLEMENT INITIAL - 18/12/2019****Méthode :** GPS**Organisme :** GEOSPHAIR**Référence nivelée :** Autre type de référence**Description référence du repère :** Sol**Système altimétrique :** NGF IGN 1969 (système normal)**Altitude de la référence (en m) :** 31.300 m**Différence entre le niveau d'eau et la référence (en m) :** 0.350 m**Altitude calculée de l'eau (en m) :** 31.65

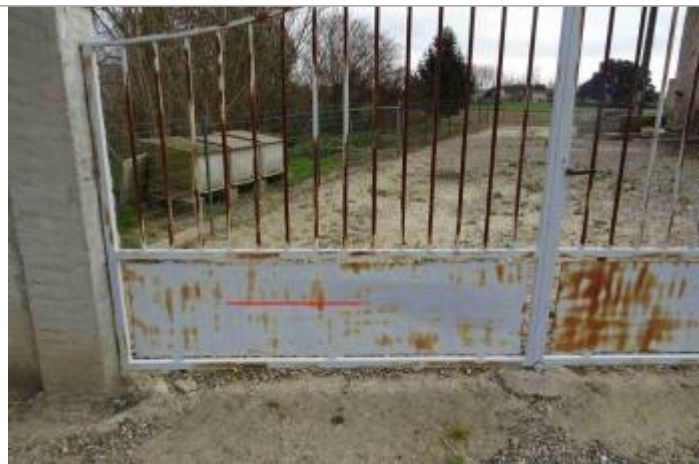
Vue du repère - Photo © GEOSPHAIR

**4 Février 2021**Altitude calculée de l'eau : **31.77 m**Nature de l'inondation : **Débordement de cours d'eau**Nature du repère : **Laisse d'inondation****Commentaires :** Trace de la crue sur le portail de la maison, il y avait 0,47 m d'eau au niveau du sol**GÉNÉRAL****Code :** GAR20210204\_R\_388\_1**Date de mise à jour :****Auteur :** SPC GTL

**MARQUE****Maximum de l'inondation :** Oui**Visibilité :** Non renseigné**État du repère :** Non renseigné**Pérennité :** Non renseigné**Repère calculé :** Non renseigné**PHEC :** Non renseigné**NIVELLEMENT INITIAL - 24/02/2021****Méthode :** GPS**Organisme :** GEOSPHAIR**Référence nivelée :** Autre type de référence**Description référence du repère :** Sol**Système altimétrique :** NGF IGN 1969 (système normal)**Altitude de la référence (en m) :** 31.300 m**Différence entre le niveau d'eau et la référence (en m) :** 0.470 m**Altitude calculée de l'eau (en m) :** 31.77
