Commune : **DAMAZAN**Rivière : **La Garonne****Le lieu-dit du Pont du Haut, l'abri du jardin****2** Repère(s) sur le site**GÉNÉRAL****Unité de gestion :** Garonne-Tarn-Lot**Code :** GTL_S_11024**Date de mise à jour :** 26/11/2020**Auteur :** SPC GTL

**16 décembre 2019**Nature de l'inondation : **Débordement de cours d'eau**Altitude calculée de l'eau : **32.07 m**Nature du repère : **Marque peinture ou encre****Commentaires :** Marque peinture verte sur le mur de l'abri du jardin**GÉNÉRAL****Code :** GTL_R_11024_1**Date de mise à jour :****Auteur :** SPC GTL

**4 février 2021**Altitude calculée de l'eau : **32.28 m**Nature de l'inondation : **Débordement de cours d'eau**Nature du repère : **Marque peinture ou encre****Commentaires :** Marque peinture orange sur le mur de l'abri du jardin. Il y avait 0,21 m d'eau de plus qu'en 2019**GÉNÉRAL****Code :** GAR20210204_R_394_1**Date de mise à jour :****Auteur :** SPC GTL

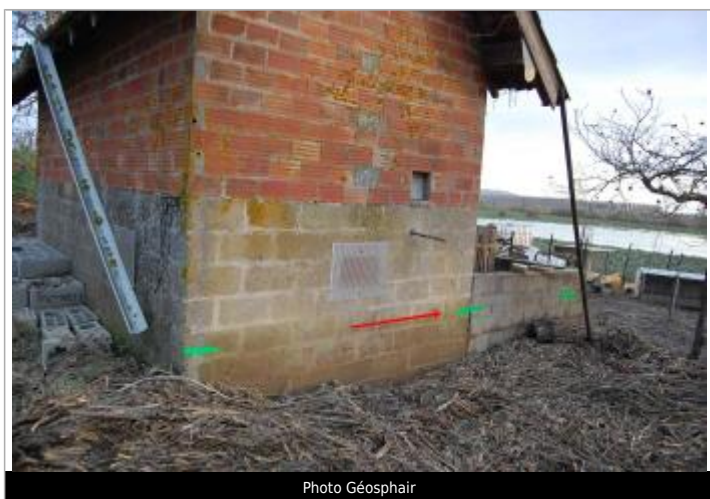
MARQUE**Maximum de l'inondation :** Oui**Visibilité :** Non renseigné**État du repère :** Non renseigné**Pérennité :** Non renseigné**Repère calculé :** Non renseigné**PHEC :** Non renseigné**SOURCE DE REPÉRAGE : RELEVÉ DE LAISSES SUITE AUX DÉBOURDEMENTS DE LA GARONNE MARMANDAISE DU 16 DÉCEMBRE 2019 - 18/12/2019****Type de repérage :** Campagne de terrain post-inondation**Organisme(s) :** GEOSPHAIR**NIVELLEMENT INITIAL - 19/12/2019****Méthode :** GPS**Organisme :** GEOSPHAIR**Référence nivelée :** Autre type de référence**Description référence du repère :** Sol**Système altimétrique :** NGF IGN 1969 (système normal)**Altitude de la référence (en m) :** 31.470 m**Différence entre le niveau d'eau et la référence (en m) :** 0.600 m**Altitude calculée de l'eau (en m) :** 32.07
