Commune : **DAMAZAN**

Rivière : **La Garonne**

Le lieu-dit du Pont du Haut, l'abri du jardin

Code : GTL_S_11024

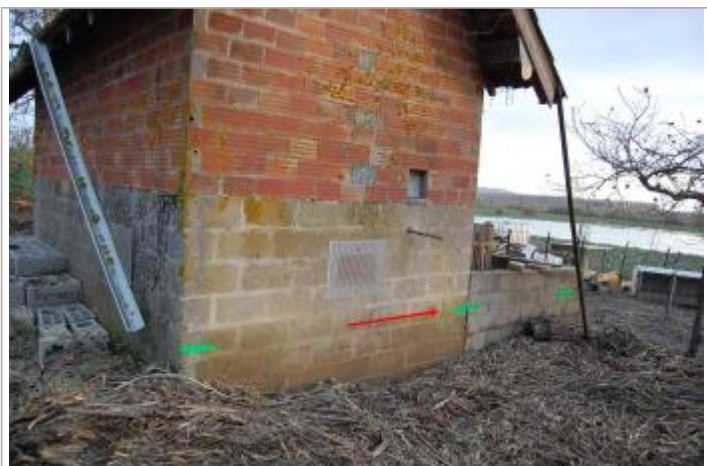
Photo Géosphair

Altitude calculée de l'eau : **32.07 m**

Commentaires : Marque peinture verte sur le mur de l'abri du jardin

Différence entre le niveau d'eau et la référence (en m) : 0.600 m

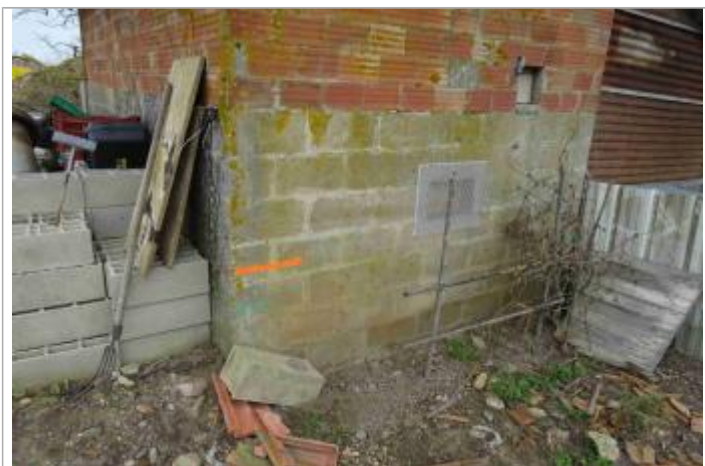
Vue du repère - Photo © GEOSPHAIR

**4 février 2021**Altitude calculée de l'eau : **32.28 m**Nature de l'inondation : **Débordement de cours d'eau**Nature du repère : **Marque peinture ou encre****Commentaires :** Marque peinture orange sur le mur de l'abri du jardin. Il y avait 0,21 m d'eau de plus qu'en 2019**GÉNÉRAL****Code :** GAR20210204_R_394_1**Date de mise à jour :****Auteur :** SPC GTL

NIVELLEMENT INITIAL - 23/02/2021**Méthode :** GPS**Organisme :** GEOSPHAIR**Référence nivelée :** Autre type de référence**Description référence du repère :** Sol**Système altimétrique :** NGF IGN 1969 (système normal)**Altitude de la référence (en m) :** 32.070 m**Différence entre le niveau d'eau et la référence (en m) :** 0.210 m**Altitude calculée de l'eau (en m) :** 32.28
