Commune : DAMAZAN

Rivière : La Garonne

## Le lieu-dit du Pont du Haut, l'abri du jardin

Repère(s) sur le site

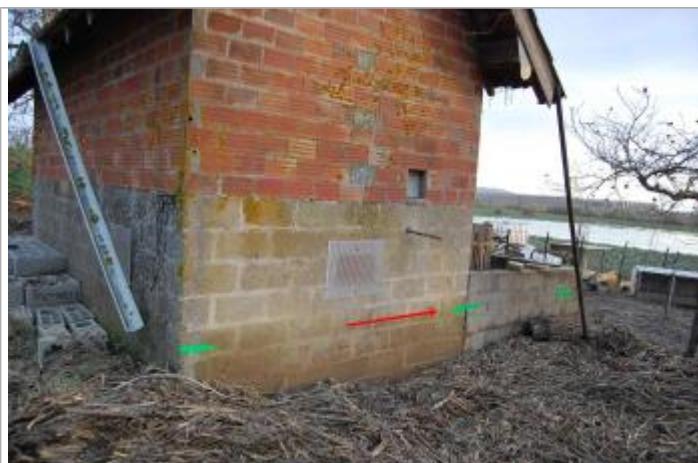
Photo Géosphair

**16 Décembre 2019****Nature de l'inondation :** Débordement de cours d'eau**Altitude calculée de l'eau :** **32.07 m****Nature du repère :** Marque peinture ou encre**Commentaires :** Marque peinture verte sur le mur de l'abri du jardin

**Maximum de l'inondation :** Oui**Visibilité :** Non renseigné**État du repère :** Non renseigné**Pérennité :** Non renseigné**Repère calculé :** Non renseigné**PHEC :** Non renseigné**SOURCE DE REPÉRAGE : RELEVÉ DE LAISSES SUITE AUX DÉBORDEMENTS DE LA GARONNE MARMANDAISE DU 16 DÉCEMBRE 2019 - 18/12/2019****Type de repérage :** Campagne de terrain post-inondation  
**Organisme :** GEOSPHAIR

**Méthode :** GPS**Organisme :** GEOSPHAIR**Référence nivelée :** Autre type de référence**Description référence du repère :** Sol**Système altimétrique :** NGF IGN 1969 (système normal)**Altitude de la référence (en m) :** 31.470 m**Différence entre le niveau d'eau et la référence (en m) :** 0.600 m**Altitude calculée de l'eau (en m) :** 32.07

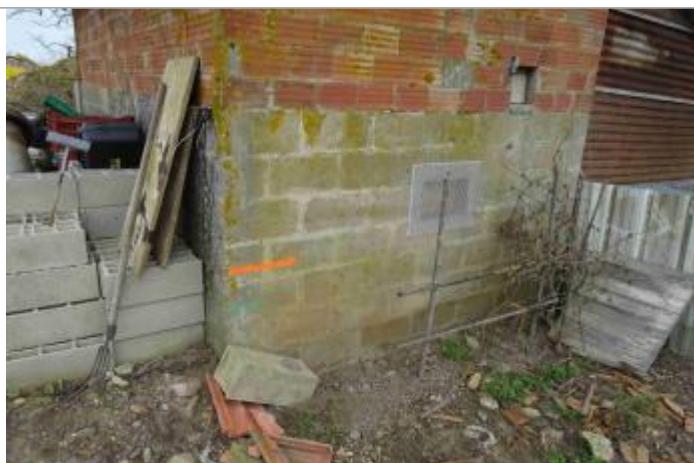
Vue du repère - Photo © GEOSPHER

**4 Février 2021**Nature de l'inondation : **Débordement de cours d'eau**Altitude calculée de l'eau : **32.28 m**Nature du repère : **Marque peinture ou encre****Commentaires :** Marque peinture orange sur le mur de l'abri du jardin. Il y avait 0,21 m d'eau de plus qu'en 2019

**Maximum de l'inondation :** Oui**Visibilité :** Non renseigné**État du repère :** Non renseigné**Pérennité :** Non renseigné**Repère calculé :** Non renseigné**PHEC :** Non renseigné

**Méthode :** GPS**Organisme :** GEOSPHER**Référence nivellée :** Autre type de référence**Description référence du repère :** Sol**Système altimétrique :** NGF IGN 1969 (système normal)**Altitude de la référence (en m) :** 32.070 m**Différence entre le niveau d'eau et la référence (en m) :** 0.210 m**Altitude calculée de l'eau (en m) :** 32.28
