Commune : **DAMAZAN**Rivière : **La Garonne****Dans le secteur de Labarthe****2** Repère(s) sur le site**GÉNÉRAL****Unité de gestion :** Garonne-Tarn-Lot**Code :** GTL\_S\_11026**Date de mise à jour :** 26/11/2020**Auteur :** SPC GTL

**16 Décembre 2019**Nature de l'inondation : **Débordement de cours d'eau**Altitude calculée de l'eau : **31.78 m**Nature du repère : **Témoignage oral****Commentaires :** Il y avait 0,05 m dans le garage**GÉNÉRAL****Code :** GTL\_R\_11026\_1**Date de mise à jour :** 28/11/2020**Auteur :** SPC GTL**MARQUE****Maximum de l'inondation :** Oui**Visibilité :** Non renseigné**État du repère :** Non renseigné**Pérennité :** Non renseigné**Repère calculé :** Non renseigné**PHEC :** Non renseigné**SOURCE DE REPÉRAGE : RELEVÉ DE LAISSES SUITE AUX DÉBOREMENTS DE LA GARONNE MARMANDAISE DU 16 DÉCEMBRE 2019 - 18/12/2019****Type de repérage :** Campagne de terrain post-inondation**Organisme :** GEOSPHAIR**NIVELLEMENT INITIAL - 19/12/2019****Méthode :** GPS**Organisme :** GEOSPHAIR**Référence nivelée :** Autre type de référence**Description référence du repère :** Sol**Système altimétrique :** NGF IGN 1969 (système normal)**Altitude de la référence (en m) :** 31.730

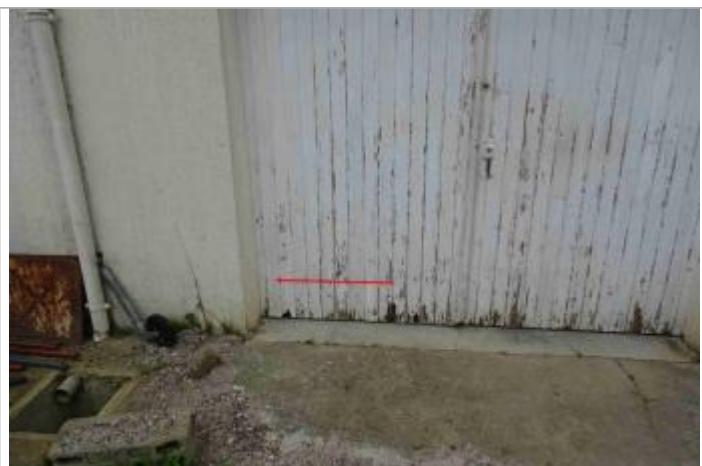
Vue du repère - Photo © GEOSPHAIR

**MARQUE****Maximum de l'inondation :** Oui**Visibilité :** Non renseigné**État du repère :** Non renseigné**Pérennité :** Non renseigné**Repère calculé :** Non renseigné**PHEC :** Non renseigné**NIVELLEMENT INITIAL - 23/02/2021****Méthode :** GPS**Organisme :** GEOSPHAIR**Référence nivelée :** Autre type de référence**Description référence du repère :** Sol**Système altimétrique :** NGF IGN 1969 (système normal)**Altitude de la référence (en m) :** 31.730 m**Différence entre le niveau d'eau et la référence (en m) :** 0.260 m**Altitude calculée de l'eau (en m) :** 31.99
