Commune : **DAMAZAN**Rivière : **La Garonne****Dans le secteur de Labarthe****2** Repère(s) sur le site**GÉNÉRAL****Unité de gestion :** Garonne-Tarn-Lot**Code :** GTL\_S\_11026**Date de mise à jour :** 26/11/2020**Auteur :** SPC GTL

**16 décembre 2019**Nature de l'inondation : **Débordement de cours d'eau**Altitude calculée de l'eau : **31.78 m**Nature du repère : **Témoignage oral****Commentaires :** Il y avait 0,05 m dans le garage**GÉNÉRAL****Code :** GTL\_R\_11026\_1**Date de mise à jour :****Auteur :** SPC GTL

**4 février 2021**Altitude calculée de l'eau : **31.99 m**Nature de l'inondation : **Débordement de cours d'eau**Nature du repère : **Laisse d'inondation****Commentaires :** Trace de la crue sur le portail du garage, il y avait 0,26 m d'eau au niveau du seuil du portail.**GÉNÉRAL****Code :** GAR20210204\_R\_396\_1**Date de mise à jour :****Auteur :** SPC GTL

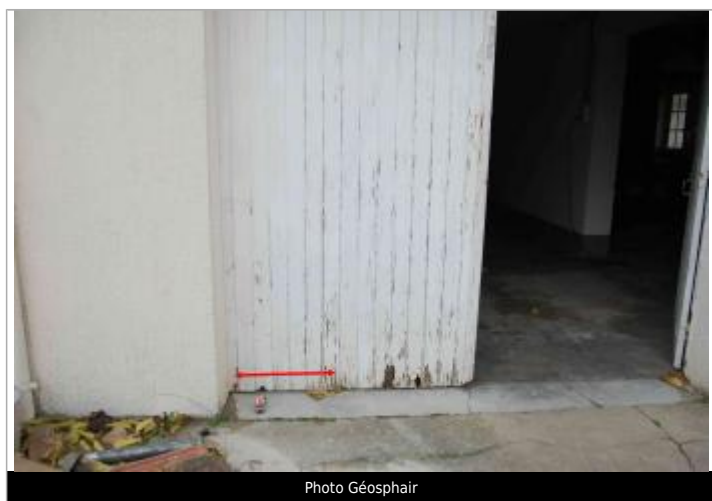
**MARQUE****Maximum de l'inondation :** Oui**Visibilité :** Non renseigné**État du repère :** Non renseigné**Pérennité :** Non renseigné**Repère calculé :** Non renseigné**PHEC :** Non renseigné**SOURCE DE REPÉRAGE : RELEVÉ DE LAISSES SUITE AUX DÉBOURDEMENTS DE LA GARONNE MARMANDAISE DU 16 DÉCEMBRE 2019 - 18/12/2019****Type de repérage :** Campagne de terrain post-inondation**Organisme(s) :** GEOSPHAIR**NIVELLEMENT INITIAL - 19/12/2019****Méthode :** GPS**Organisme :** GEOSPHAIR**Référence nivelée :** Autre type de référence**Description référence du repère :** Sol**Système altimétrique :** NGF IGN 1969 (système normal)**Altitude de la référence (en m) :** 31.730 m**Différence entre le niveau d'eau et la référence (en m) :** 0.050 m**Altitude calculée de l'eau (en m) :** 31.78
