Commune : VILLETON

Rivière : La Garonne

## La ferme au lieu-dit le Capot (RD 120)

**2**Repère(s) sur  
le site**GÉNÉRAL****Unité de gestion :** Garonne-Tarn-Lot**Code :** GTL\_S\_11048**Date de mise à jour :** 26/11/2020**Auteur :** SPC GTL

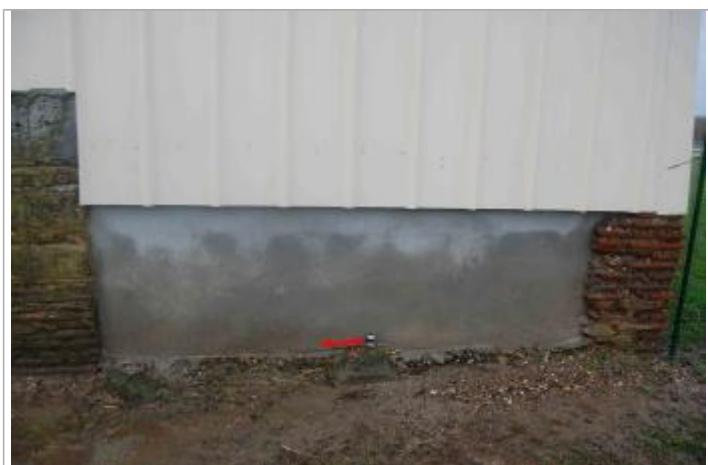
Photo Géosphair

**16 Décembre 2019**Nature de l'inondation : **Débordement de cours d'eau**Altitude calculée de l'eau : **27.78 m**Nature du repère : **Laisse d'inondation****Commentaires :** Trace de la crue sur le mur, il y avait 0,19 m d'eau au pied du mur**GÉNÉRAL****Code :** GTL\_R\_11048\_1**Date de mise à jour :****Auteur :** SPC GTL

**SOURCE DE REPÉRAGE : RELEVÉ DE LAISSES SUITE AUX DÉBORDEMENTS DE LA GARONNE MARMANDAISE DU 16 DÉCEMBRE 2019 - 18/12/2019****Type de repérage :** Campagne de terrain post-inondation  
**Organisme :** GEOSPHAIR**NIVELLEMENT INITIAL - 20/12/2019****Méthode :** GPS**Organisme :** GEOSPHAIR**Référence nivelée :** Autre type de référence**Description référence du repère :** Sol**Système altimétrique :** NGF IGN 1969 (système normal)**Altitude de la référence (en m) :** 27.590 m**Différence entre le niveau d'eau et la référence (en m) :** 0.190 m**Altitude calculée de l'eau (en m) :** 27.78

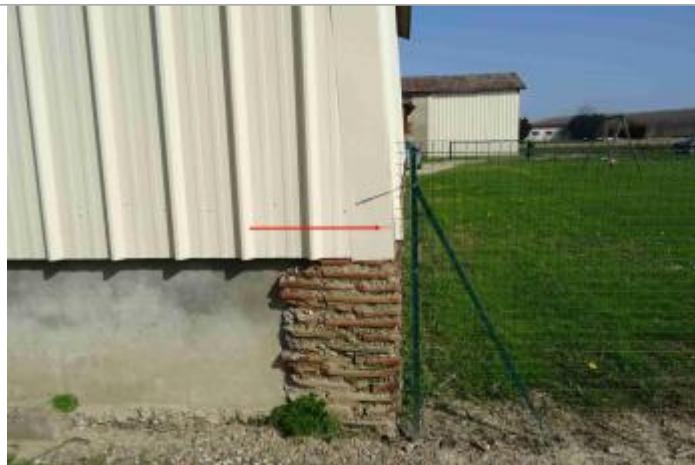
Vue du repère - Photo © GEOSPHER

**4 Février 2021**Nature de l'inondation : **Débordement de cours d'eau**Altitude calculée de l'eau : **28.65 m**Nature du repère : **Laisse d'inondation****Commentaires :** Trace de la crue sur le mur, il y avait 1,06 m d'eau au pied du mur**GÉNÉRAL****Code :** GAR20210204\_R\_415\_1**Date de mise à jour :****Auteur :** SPC GTL

**NIVELLEMENT INITIAL - 24/02/2021****Méthode :** GPS**Organisme :** GEOSPHER**Référence nivellée :** Autre type de référence**Description référence du repère :** Sol**Système altimétrique :** NGF IGN 1969 (système normal)**Altitude de la référence (en m) :** 27.590 m**Différence entre le niveau d'eau et la référence (en m) :** 1.060 m**Altitude calculée de l'eau (en m) :** 28.65
