Commune : **VILLETON**

La maison au lieu-dit Bourges

Rivière : **La Garonne****2**

GÉNÉRAL**Unité de gestion :** Garonne-Tarn-Lot**Code :** GTL_S_11050**Date de mise à jour :** 26/11/2020**Auteur :** SPC GTL

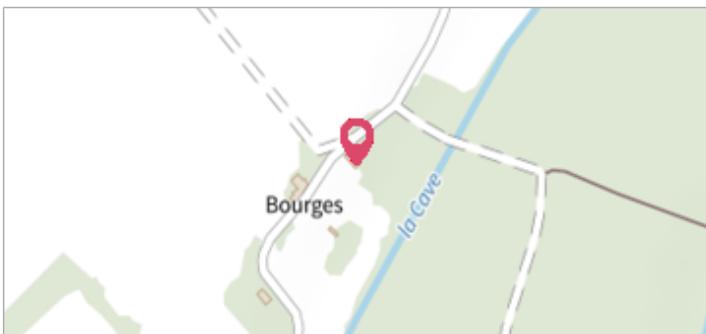
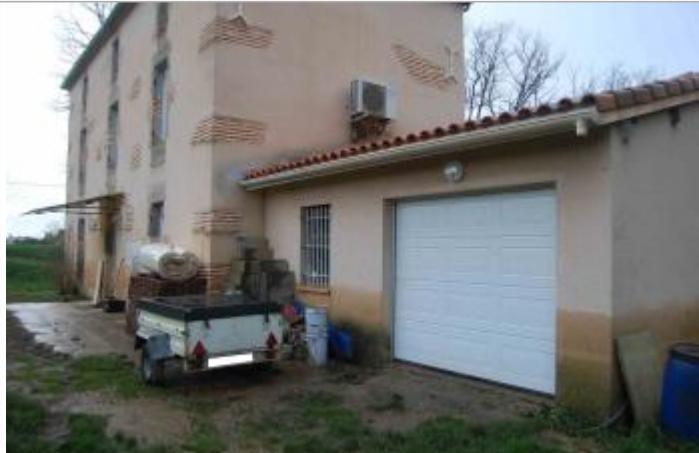
Photo Géosphair

**16 Décembre 2019**Nature de l'inondation : **Débordement de cours d'eau**Altitude calculée de l'eau : **29.55 m**Nature du repère : **Laisse d'inondation****Commentaires :** Marque laissée sur la façade de la maison**GÉNÉRAL****Code :** GTL_R_11050_1**Date de mise à jour :****Auteur :** SPC GTL

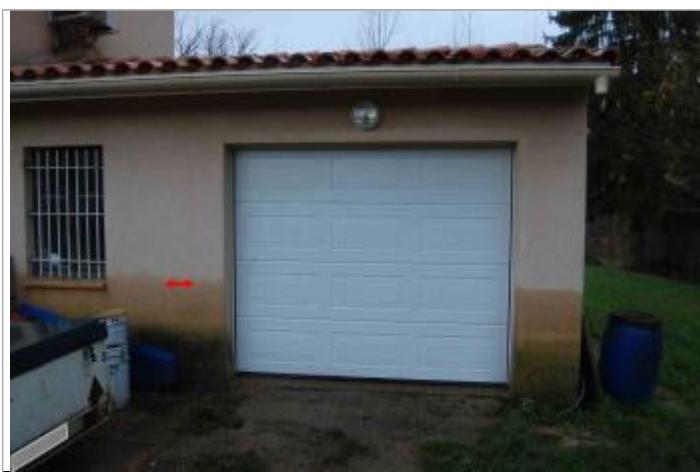
Photo Géosphair

MARQUE**Maximum de l'inondation :** Oui**Visibilité :** Non renseigné**État du repère :** Non renseigné**Pérennité :** Non renseigné**Repère calculé :** Non renseigné**PHEC :** Non renseigné**SOURCE DE REPÉRAGE : RELEVÉ DE LAISSES SUITE AUX DÉBORDEMENTS DE LA GARONNE MARMANDAISE DU 16 DÉCEMBRE 2019 - 18/12/2019****Type de repérage :** Campagne de terrain post-inondation
Organisme : GEOSPHAIR**NIVELLEMENT INITIAL - 20/12/2019****Méthode :** GPS**Organisme :** GEOSPHAIR**Référence nivelée :** Autre type de référence**Description référence du repère :** Sol**Système altimétrique :** NGF IGN 1969 (système normal)**Altitude de la référence (en m) :** 28.640 m**Différence entre le niveau d'eau et la référence (en m) :** 0.910 m**Altitude calculée de l'eau (en m) :** 29.55

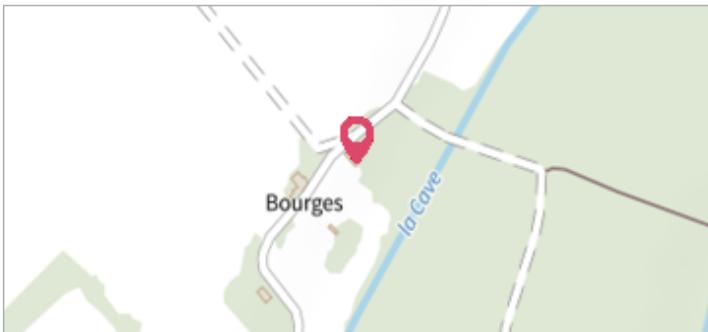
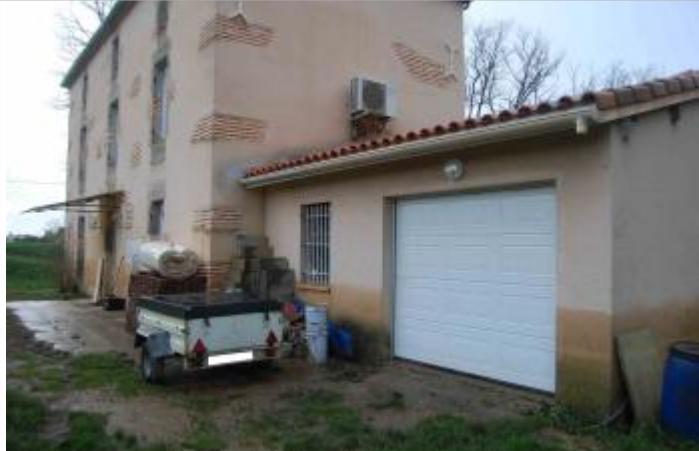
Photo Géosphair

**4 Février 2021**Nature de l'inondation : **Débordement de cours d'eau**Altitude calculée de l'eau : **29.75 m**Nature du repère : **Laisse d'inondation****Commentaires :** Marque laissée sur la façade de la maison et le portail du garage.**GÉNÉRAL****Code :** GAR20210204_R_417_1**Date de mise à jour :****Auteur :** SPC GTL

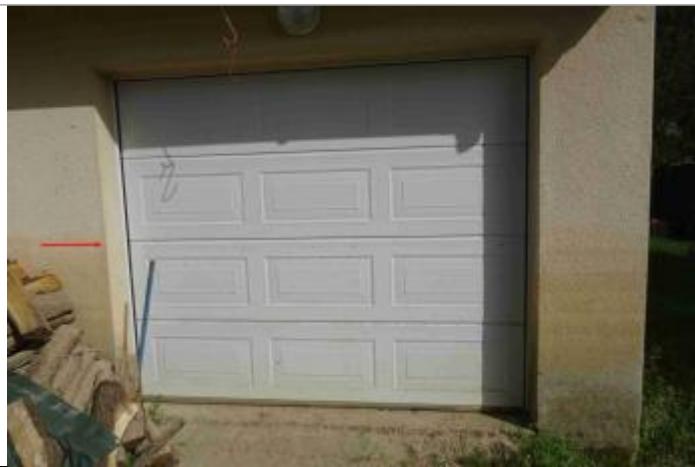
Vue du repère - Photo © GEOSPHER

NIVELLEMENT INITIAL - 24/02/2021**Méthode :** GPS**Organisme :** GEOSPHER**Référence nivellée :** Autre type de référence**Description référence du repère :** Sol**Système altimétrique :** NGF IGN 1969 (système normal)**Altitude de la référence (en m) :** 28.640 m**Différence entre le niveau d'eau et la référence (en m) :** 1.110 m**Altitude calculée de l'eau (en m) :** 29.75
