Commune : VILLETON

Rivière : La Garonne

La ferme au lieu-dit le Brésillan

Unité de gestion : Garonne-Tarn-Lot**Code :** GTL_S_11052**Date de mise à jour :** 26/11/2020**Auteur :** SPC GTL

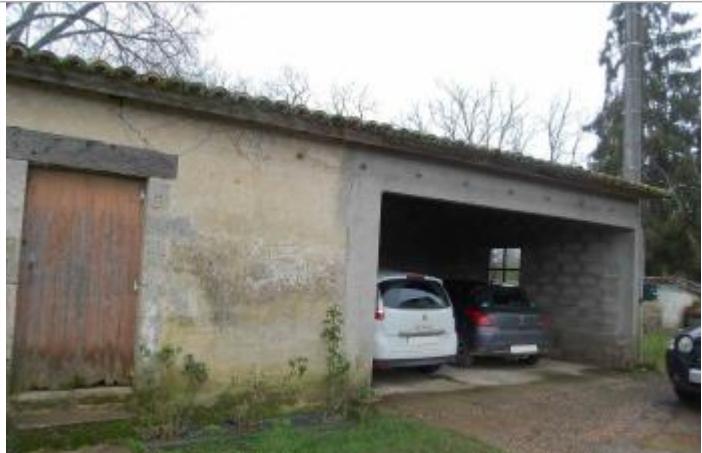
Photo Géosphair

**16 Décembre 2019**Nature de l'inondation : **Débordement de cours d'eau**Altitude calculée de l'eau : **28.65 m**Nature du repère : **Laisse d'inondation****Commentaires :** Trace de la crue sur le mur du garage, il y avait 0,37 m d'eau au pied du mur

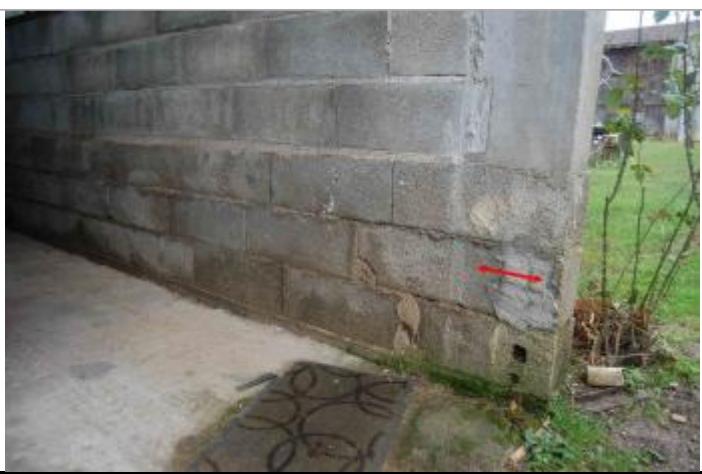
Photo Géosphair

Maximum de l'inondation : Oui**Visibilité :** Non renseigné**État du repère :** Non renseigné**Pérennité :** Non renseigné**Repère calculé :** Non renseigné**PHEC :** Non renseigné**SOURCE DE REPÉRAGE : RELEVÉ DE LAISSES SUITE AUX DÉBORDEMENTS DE LA GARONNE MARMANDAISE DU 16 DÉCEMBRE 2019 - 18/12/2019****Type de repérage :** Campagne de terrain post-inondation
Organisme : GEOSPHAIR

Méthode : GPS**Organisme :** GEOSPHAIR**Référence nivélée :** Autre type de référence**Description référence du repère :** Sol**Système altimétrique :** NGF IGN 1969 (système normal)**Altitude de la référence (en m) :** 28.280 m**Différence entre le niveau d'eau et la référence (en m) :** 0.370 m**Altitude calculée de l'eau (en m) :** 28.65

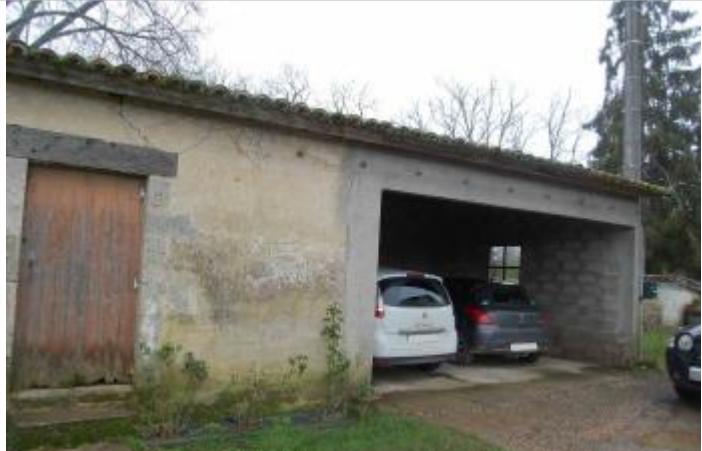
Photo Géosphair

**4 Février 2021**Nature de l'inondation : **Débordement de cours d'eau**Altitude calculée de l'eau : **28.96 m**Nature du repère : **Laisse d'inondation****Commentaires :** Trace de la crue sur le mur du garage, il y avait 0,68 m d'eau au pied du mur

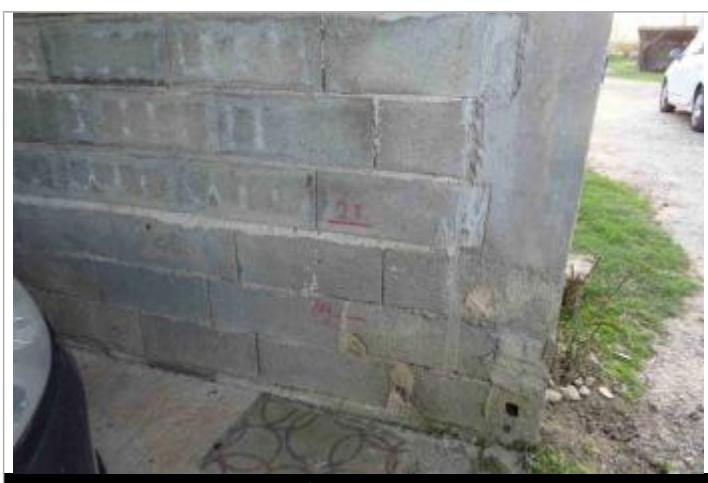
Vue du repère - Photo © GEOSPHER

Méthode : GPS**Organisme :** GEOSPHER**Référence nivellée :** Autre type de référence**Description référence du repère :** Sol**Système altimétrique :** NGF IGN 1969 (système normal)**Altitude de la référence (en m) :** 28.280 m**Différence entre le niveau d'eau et la référence (en m) :** 0.680 m**Altitude calculée de l'eau (en m) :** 28.96
