La ferme au lieu-dit le Brésillan

2 Repère(s) sur le site

Unité de gestion : Garonne-Tarn-Lot
 Code : GTL_S_11052 Date de mise à jour : 26/11/2020
 Auteur : SPC GTL

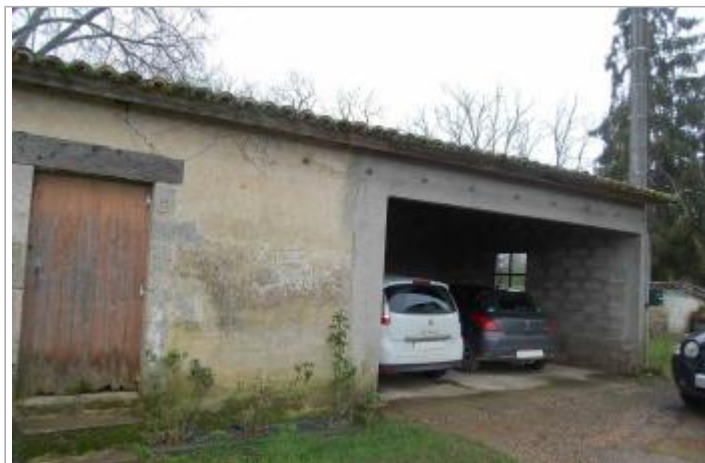
Photo Géosphair

**16 décembre 2019**Nature de l'inondation : **Débordement de cours d'eau**Altitude calculée de l'eau : **28.65 m**Nature du repère : **Laisse d'inondation****Commentaires :** Trace de la crue sur le mur du garage, il y avait 0,37 m d'eau au pied du mur**GÉNÉRAL****Code :** GTL_R_11052_1**Date de mise à jour :** 04/12/2020**Auteur :** SPC GTL**MARQUE****Maximum de l'inondation :** Oui**Visibilité :** Non renseigné**État du repère :** Non renseigné**Pérennité :** Non renseigné**Repère calculé :** Non renseigné**PHEC :** Non renseigné**SOURCE DE REPÉRAGE : RELEVÉ DE LAISSES SUITE AUX DÉBOREMENTS DE LA GARONNE MARMANDAISE DU 16 DÉCEMBRE 2019 - 18/12/2019****Type de repérage :** Campagne de terrain post-inondation**Organisme(s) :** GEOSPHAIR**NIVELLEMENT INITIAL - 20/12/2019****Méthode :** GPS**Organisme :** GEOSPHAIR**Référence nivelée :** Autre type de référence**Description référence du repère :** Sol**Système altimétrique :** NGF IGN 1969 (système normal)**Altitude de la référence (en m) :** 28.280 m**Différence entre le niveau d'eau et la référence (en m) :** 0.370 m**Altitude calculée de l'eau (en m) :** 28.65

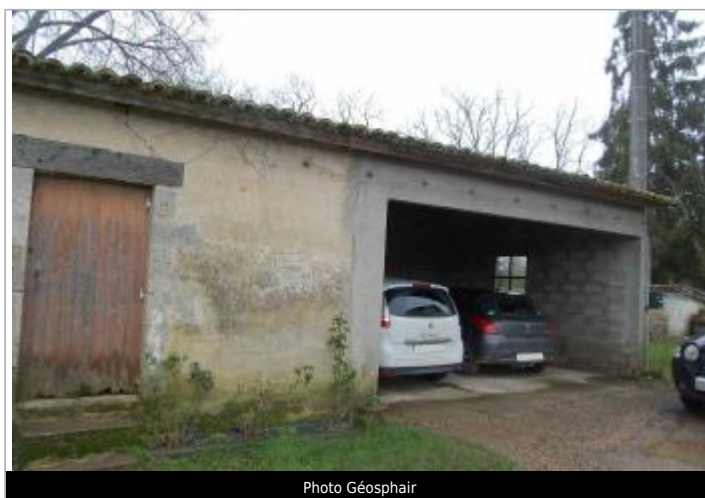
Photo Géosphair

4 février 2021 Altitude calculée de l'eau : **28.96 m**

Nature de l'inondation : **Débordement de cours d'eau** Nature du repère : **Laisse d'inondation**

Commentaires : Trace de la crue sur le mur du garage, il y avait 0,68 m d'eau au pied du mur

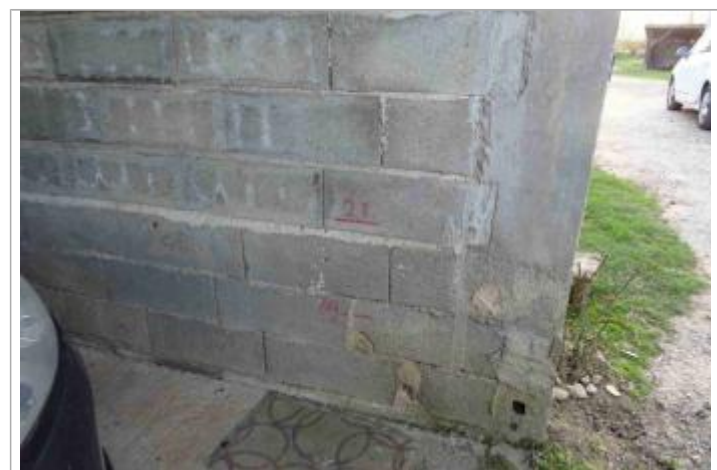
Vue du repère - Photo © GEOSPHAIR

Méthode : GPS
 Organisme : GEOSPHAIR
 Référence nivelée : Autre type de référence
 Description référence du repère : Sol
 Système altimétrique : NGF IGN 1969 (système normal)
 Altitude de la référence (en m) : 28.280 m
 Différence entre le niveau d'eau et la référence (en m) : 0.680 m
 Altitude calculée de l'eau (en m) : 28.96
