Commune : **TONNEINS**Rivière : **La Garonne****Mur du jardin au lieu-dit l'Esquillot****2** Repère(s) sur le site**GÉNÉRAL****Unité de gestion :** Garonne-Tarn-Lot**Code :** GTL_S_11054**Date de mise à jour :** 26/11/2020**Auteur :** SPC GTL

**16 Décembre 2019**Altitude calculée de l'eau : **28.5 m**Nature de l'inondation : **Débordement de cours d'eau**Nature du repère : **Laisse d'inondation****Commentaires :** Trace de la crue sur le mur, il y avait 1,68 m d'eau au pied du mur**GÉNÉRAL****Code :** GTL_R_11054_1**Date de mise à jour :****Auteur :** SPC GTL

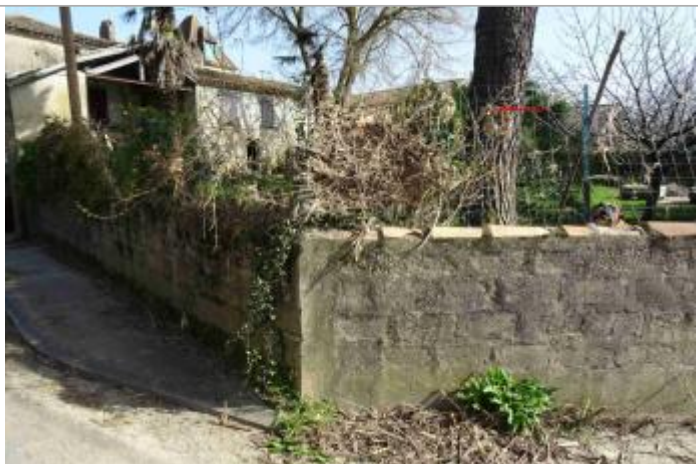
Vue du repère - Photo © GEOSPHAIR

**4 Février 2021**Altitude calculée de l'eau : **28.73 m**Nature de l'inondation : **Débordement de cours d'eau**Nature du repère : **Laisse d'inondation****Commentaires :** Trace de la crue dans le grillage, il y avait 1,91 m d'eau au pied du mur.**GÉNÉRAL****Code :** GAR20210204_R_421_1**Date de mise à jour :****Auteur :** SPC GTL
