Commune : **TONNEINS**Rivière : **La Garonne****Au lieu-dit la Garrigue****2** Repère(s) sur le site**GÉNÉRAL****Unité de gestion :** Garonne-Tarn-Lot**Code :** GTL_S_11061**Date de mise à jour :** 26/11/2020**Auteur :** SPC GTL

**4 Février 2021**Altitude calculée de l'eau : **28.56 m**Nature de l'inondation : **Débordement de cours d'eau**Nature du repère : **Limite au sol****Commentaires :** trace de la crue devant de le hangar**GÉNÉRAL****Code :** GAR20210204_R_427_1**Date de mise à jour :****Auteur :** SPC GTL

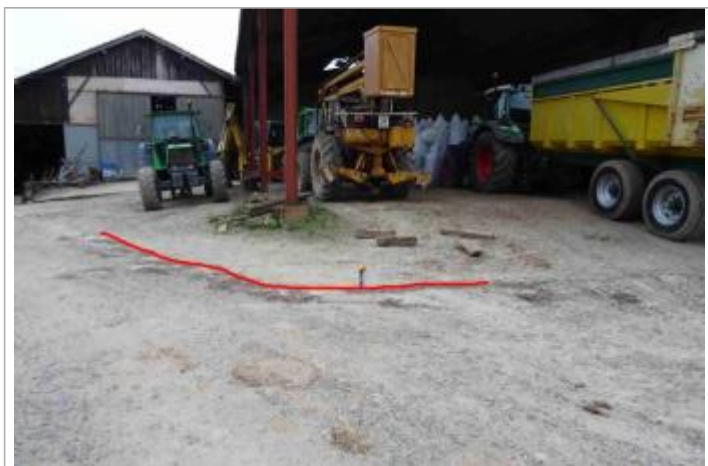
MARQUE**Maximum de l'inondation :** Oui**Visibilité :** Non renseigné**État du repère :** Non renseigné**Pérennité :** Non renseigné**Repère calculé :** Non renseigné**PHEC :** Non renseigné**NIVELLEMENT INITIAL - 18/02/2021****Méthode :** GPS**Organisme :** GEOSPHAIR**Référence nivelée :** Autre type de référence**Description référence du repère :** Sol**Système altimétrique :** NGF IGN 1969 (système normal)**Altitude de la référence (en m) :** 28.560 m**Différence entre le niveau d'eau et la référence (en m) :** 0.000 m**Altitude calculée de l'eau (en m) :** 28.56

Vue du repère - Photo © GEOSPHAIR

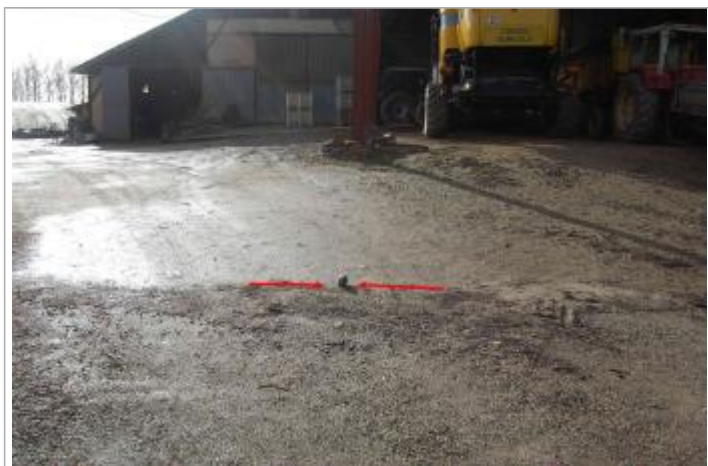
**16 Décembre 2019**Nature de l'inondation : **Débordement de cours d'eau**Altitude calculée de l'eau : **28.26 m**Nature du repère : **Limite au sol****Commentaires :** trace de la crue sur devant de l'hangar**GÉNÉRAL****Code :** GTL_R_11061_1**Date de mise à jour :****Auteur :** SPC GTL

Photo Géosphair

MARQUE**Maximum de l'inondation :** Oui**Visibilité :** Non renseigné**État du repère :** Non renseigné**Pérennité :** Non renseigné**Repère calculé :** Non renseigné**PHEC :** Non renseigné**SOURCE DE REPÉRAGE : RELEVÉ DE LAISSES SUITE AUX DÉBOREMENTS DE LA GARONNE MARMANDAISE DU 16 DÉCEMBRE 2019 - 18/12/2019****Type de repérage :** Campagne de terrain post-inondation**Organisme :** GEOSPHAIR**NIVELLEMENT INITIAL - 20/12/2019****Méthode :** GPS**Organisme :** GEOSPHAIR**Référence nivelée :** Autre type de référence**Description référence du repère :** Sol**Système altimétrique :** NGF IGN 1969 (système normal)**Altitude de la référence (en m) :** 28.260 m**Différence entre le niveau d'eau et la référence (en m) :** 0.000 m**Altitude calculée de l'eau (en m) :** 28.26
