Commune : **TONNEINS****RD 911**Rivière : **La Garonne****2**Repère(s) sur  
le site**GÉNÉRAL****Unité de gestion :** Garonne-Tarn-Lot**Code :** GTL\_S\_11064**Date de mise à jour :** 26/11/2020**Auteur :** SPC GTL

**16 Décembre 2019**Nature de l'inondation : **Débordement de cours d'eau**Altitude calculée de l'eau : **29.27 m**Nature du repère : **Laisse d'inondation****Commentaires :** Marque laissée sur la façade de la maison**GÉNÉRAL****Code :** GTL\_R\_11064\_1**Date de mise à jour :****Auteur :** SPC GTL

**4 Février 2021**Nature de l'inondation : **Débordement de cours d'eau**Altitude calculée de l'eau : **29.44 m**Nature du repère : **Laisse d'inondation****Commentaires :** Trace de la crue sur le montant du portail (0,45 m). Avec un report, il y avait 0,54 m d'eau au niveau du garage.**GÉNÉRAL****Code :** GAR20210204\_R\_430\_1**Date de mise à jour :****Auteur :** SPC GTL

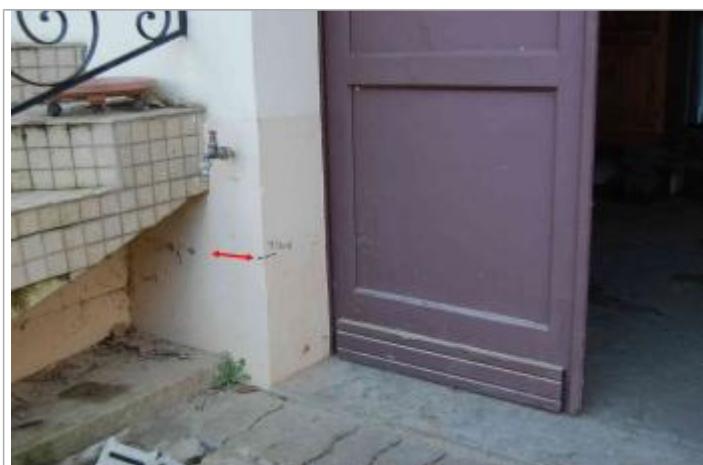
**MARQUE****Maximum de l'inondation :** Oui**Visibilité :** Non renseigné**État du repère :** Non renseigné**Pérennité :** Non renseigné**Repère calculé :** Non renseigné**PHEC :** Non renseigné**SOURCE DE REPÉRAGE : RELEVÉ DE LAISSES SUITE AUX DÉBORDEMENTS DE LA GARONNE MARMANDAISE DU 16 DÉCEMBRE 2019 - 18/12/2019****Type de repérage :** Campagne de terrain post-inondation  
**Organisme :** GEOSPHAIR**NIVELLEMENT INITIAL - 20/12/2019****Méthode :** GPS**Organisme :** GEOSPHAIR**Référence nivélée :** Autre type de référence**Description référence du repère :** seuil de la porte du garage**Système altimétrique :** NGF IGN 1969 (système normal)**Altitude de la référence (en m) :** 28.900 m**Différence entre le niveau d'eau et la référence (en m) :** 0.370 m**Altitude calculée de l'eau (en m) :** 29.27

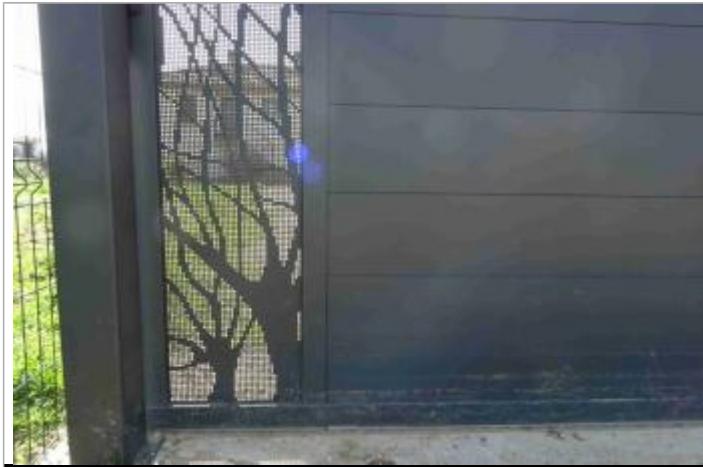
Vue du repère - Photo © GEOSPHER

**NIVELLEMENT INITIAL - 19/02/2021****Méthode :** GPS**Organisme :** GEOSPHER**Référence nivellée :** Autre type de référence**Description référence du repère :** seuil de la porte du garage**Système altimétrique :** NGF IGN 1969 (système normal)**Altitude de la référence (en m) :** 28.900 m**Différence entre le niveau d'eau et la référence (en m) :** 0.540 m**Altitude calculée de l'eau (en m) :** 29.44
