Commune : NICOLE

**N° 21 en bordure de la RD 813**

Rivière : La Garonne

**GÉNÉRAL****Unité de gestion :** Garonne-Tarn-Lot**Code :** GTL\_S\_11084**Date de mise à jour :** 26/11/2020**Auteur :** SPC GTL

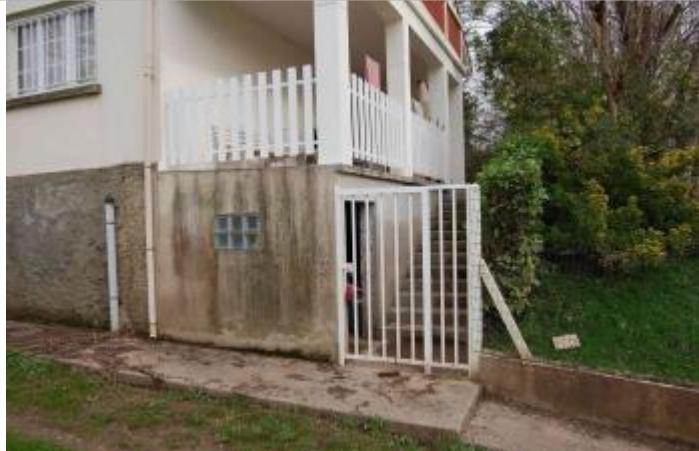
Photo Géosphair

**16 Décembre 2019****Nature de l'inondation :** Débordement de cours d'eau**Altitude calculée de l'eau :** **31.68 m****Nature du repère :** Laisse d'inondation**Commentaires :** trace de la crue sur le mur extérieur de la maison**GÉNÉRAL****Code :** GTL\_R\_11084\_1**Date de mise à jour :****Auteur :** SPC GTL

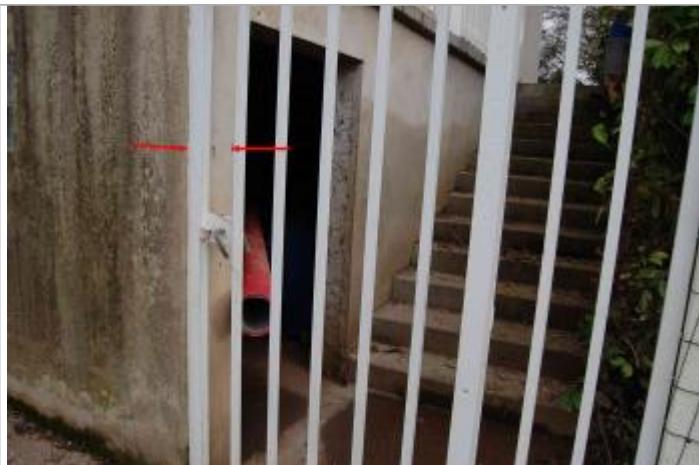
Photo Géosphair

**MARQUE****Maximum de l'inondation :** Oui**Visibilité :** Non renseigné**État du repère :** Non renseigné**Pérennité :** Non renseigné**Repère calculé :** Non renseigné**PHEC :** Non renseigné

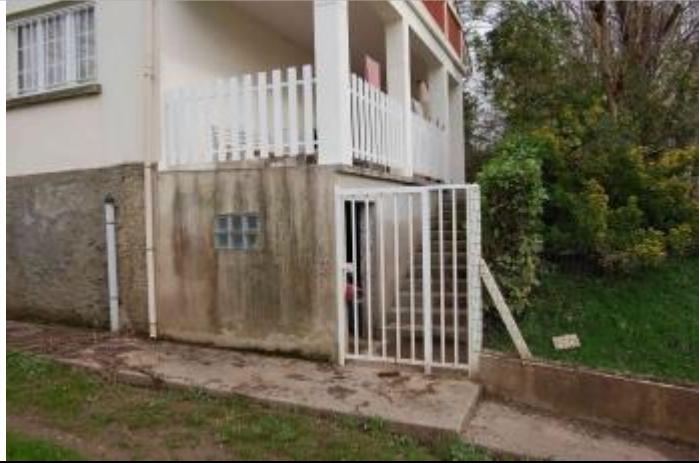
Photo Géosphair

**4 Février 2021****Nature de l'inondation :** Débordement de cours d'eau**Altitude calculée de l'eau :** **31.99 m****Nature du repère :** Laisse d'inondation**Commentaires :** trace de la crue sur le mur extérieur de la maison**GÉNÉRAL****Code :** GAR20210204\_R\_444\_1**Date de mise à jour :****Auteur :** SPC GTL

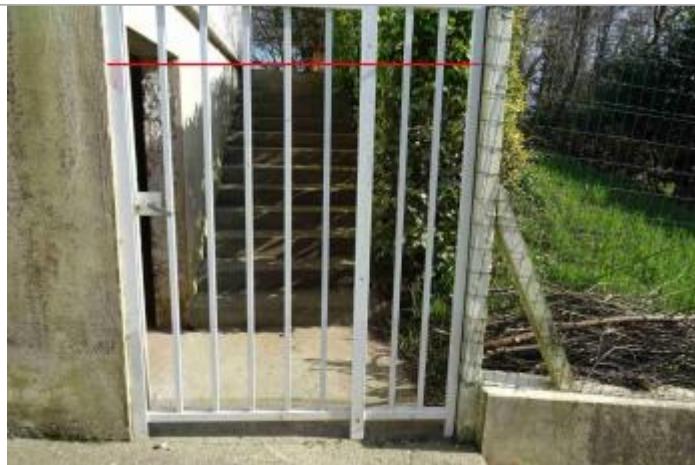
Vue du repère - Photo © GEOSPHER

**NIVELLEMENT INITIAL - 17/02/2021****Méthode :** GPS**Organisme :** GEOSPHER**Référence nivellée :** Autre type de référence**Description référence du repère :** Sol**Système altimétrique :** NGF IGN 1969 (système normal)**Altitude de la référence (en m) :** 30.360 m**Différence entre le niveau d'eau et la référence (en m) :** 1.630 m**Altitude calculée de l'eau (en m) :** 31.99
