Commune : TONNEINS

**au lieu-dit Gilet**

Rivière : La Garonne

**2**Repère(s) sur  
le site**GÉNÉRAL****Unité de gestion :** Garonne-Tarn-Lot**Code :** GTL\_S\_11095**Date de mise à jour :** 26/11/2020**Auteur :** SPC GTL

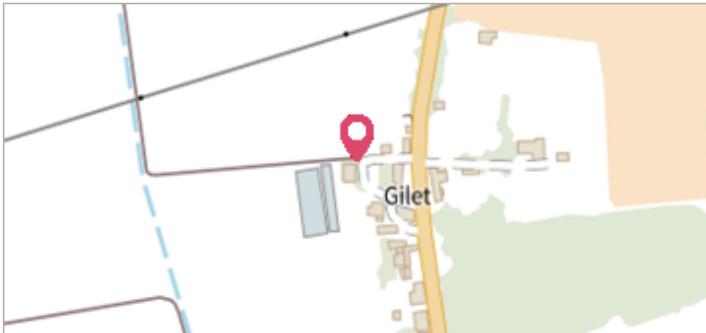
Photo Géosphair

**16 Décembre 2019**Nature de l'inondation : **Débordement de cours d'eau**Altitude calculée de l'eau : **29.39 m**Nature du repère : **Témoignage oral****Commentaires :** il y avait 0.29 m au niveau du seuil du garage**GÉNÉRAL****Code :** GTL\_R\_11095\_1**Date de mise à jour :****Auteur :** SPC GTL

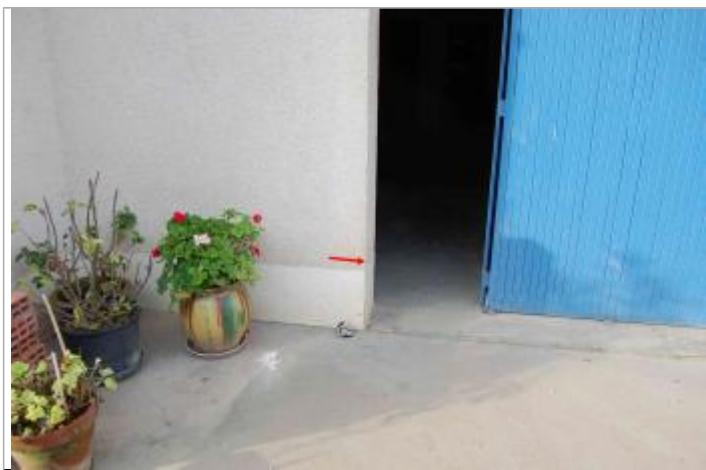
Photo Géosphair

**SOURCE DE REPÉRAGE : RELEVÉ DE LAISSES SUITE AUX DÉBORDEMENTS DE LA GARONNE MARMANDAISE DU 16 DÉCEMBRE 2019 - 18/12/2019****Type de repérage :** Campagne de terrain post-inondation  
**Organisme :** GEOSPHAIR**NIVELLEMENT INITIAL - 03/01/2020****Méthode :** GPS**Organisme :** GEOSPHAIR**Référence nivelée :** Autre type de référence**Description référence du repère :** Sol**Système altimétrique :** NGF IGN 1969 (système normal)**Altitude de la référence (en m) :** 29.100 m**Différence entre le niveau d'eau et la référence (en m) :** 0.290 m**Altitude calculée de l'eau (en m) :** 29.39

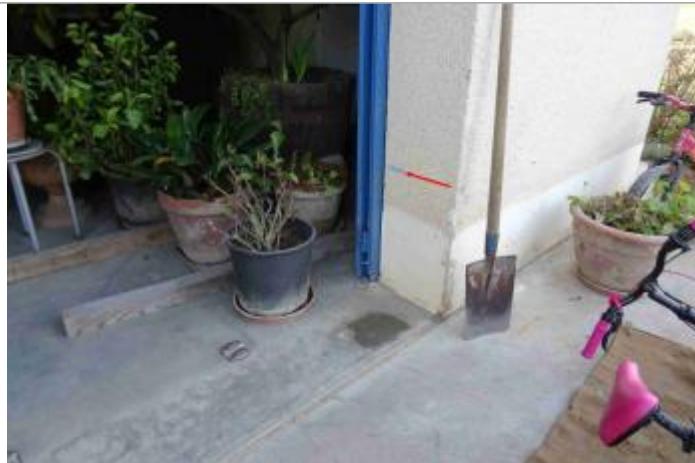
Vue du repère - Photo © GEOSPHER

**4 Février 2021**Nature de l'inondation : **Débordement de cours d'eau****Commentaires :** Au niveau du seuil du garage, il y avait 0,57 m d'eauAltitude calculée de l'eau : **29.67 m**Nature du repère : **Laisse d'inondation****GÉNÉRAL****Code :** GAR20210204\_R\_453\_1**Date de mise à jour :****Auteur :** SPC GTL

**NIVELLEMENT INITIAL - 17/02/2021****Méthode :** GPS**Organisme :** GEOSPHER**Référence nivellée :** Autre type de référence**Description référence du repère :** Sol**Système altimétrique :** NGF IGN 1969 (système normal)**Altitude de la référence (en m) :** 29.100 m**Différence entre le niveau d'eau et la référence (en m) :** 0.570 m**Altitude calculée de l'eau (en m) :** 29.67
