Commune : **TONNEINS**Rivière : **La Garonne****Maison en bordure de la RD 813 au lieu-dit Réau****2**Repère(s) sur
le site**GÉNÉRAL****Unité de gestion :** Garonne-Tarn-Lot**Code :** GTL_S_11104**Date de mise à jour :** 26/11/2020**Auteur :** SPC GTL

**16 Décembre 2019**Nature de l'inondation : **Débordement de cours d'eau****Commentaires :** trace de la crue sur le mur extérieur de la maisonAltitude calculée de l'eau : **29.38 m**Nature du repère : **Laisse d'inondation****GÉNÉRAL****Code :** GTL_R_11104_1**Date de mise à jour :****Auteur :** SPC GTL

**4 Février 2021****Nature de l'inondation :** Débordement de cours d'eau**Altitude calculée de l'eau : 29.66 m****Nature du repère :** Laisse d'inondation**Commentaires :** trace de la crue sur le mur extérieur de la maison**GÉNÉRAL****Code :** GAR20210204_R_462_1**Date de mise à jour :****Auteur :** SPC GTL

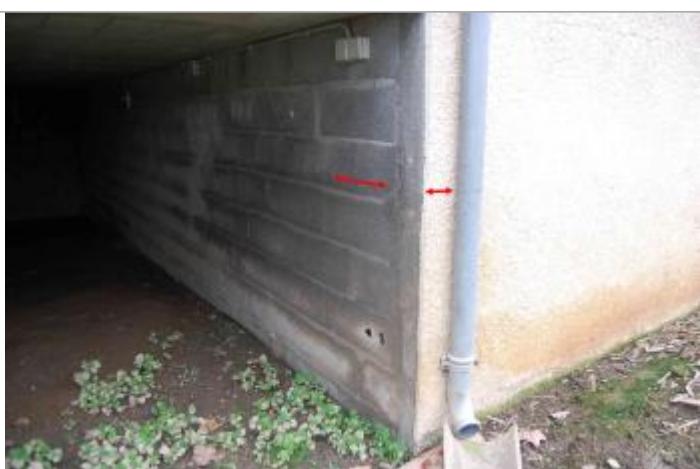
Photo Géosphair

MARQUE**Maximum de l'inondation :** Oui**Visibilité :** Non renseigné**État du repère :** Non renseigné**Pérennité :** Non renseigné**Repère calculé :** Non renseigné**PHEC :** Non renseigné**SOURCE DE REPÉRAGE : RELEVÉ DE LAISSES SUITE AUX DÉBORDEMENTS DE LA GARONNE MARMANDAISE DU 16 DÉCEMBRE 2019 - 18/12/2019****Type de repérage :** Campagne de terrain post-inondation
Organisme : GEOSPHER**NIVELLEMENT INITIAL - 03/01/2020****Méthode :** GPS**Organisme :** GEOSPHER**Référence nivelée :** Autre type de référence**Description référence du repère :** Sol**Système altimétrique :** NGF IGN 1969 (système normal)**Altitude de la référence (en m) :** 28.420 m**Différence entre le niveau d'eau et la référence (en m) :** 0.960 m**Altitude calculée de l'eau (en m) :** 29.38

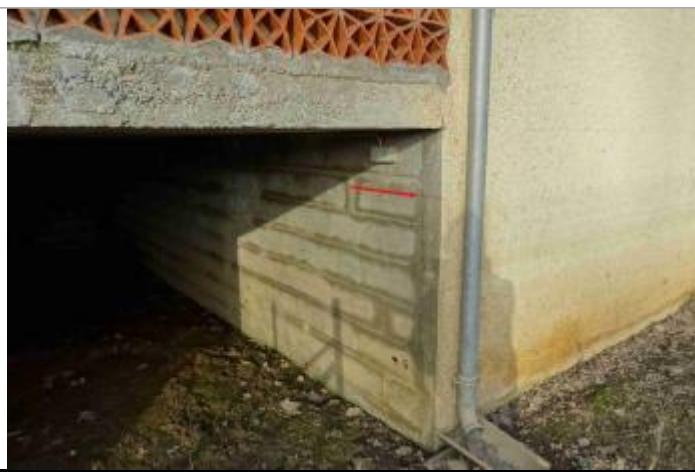
Vue du repère - Photo © GEOSPHER

NIVELLEMENT INITIAL - 19/02/2021**Méthode :** GPS**Organisme :** GEOSPHER**Référence nivellée :** Autre type de référence**Description référence du repère :** Sol**Système altimétrique :** NGF IGN 1969 (système normal)**Altitude de la référence (en m) :** 28.420 m**Différence entre le niveau d'eau et la référence (en m) :** 1.240 m**Altitude calculée de l'eau (en m) :** 29.66
