Commune : **TONNEINS****au lieu-dit Tridon**Rivière : **La Garonne****2**Repère(s) sur  
le site**GÉNÉRAL****Unité de gestion :** Garonne-Tarn-Lot**Code :** GTL\_S\_11105**Date de mise à jour :** 26/11/2020**Auteur :** SPC GTL

**16 Décembre 2019**Nature de l'inondation : **Débordement de cours d'eau**Altitude calculée de l'eau : **29.4 m**Nature du repère : **Témoignage oral****Commentaires :** la crue est arrivée 8 cm en dessus du seuil de la porte d'entrée**GÉNÉRAL****Code :** GTL\_R\_11105\_1**Date de mise à jour :****Auteur :** SPC GTL

**4 Février 2021**Nature de l'inondation : **Débordement de cours d'eau**Altitude calculée de l'eau : **29.65 m**Nature du repère : **Témoignage oral****Commentaires :** Trace de la crue sur la porte d'entrée. L'eau est rentrée dans la maison.**GÉNÉRAL****Code :** GAR20210204\_R\_463\_1**Date de mise à jour :****Auteur :** SPC GTL

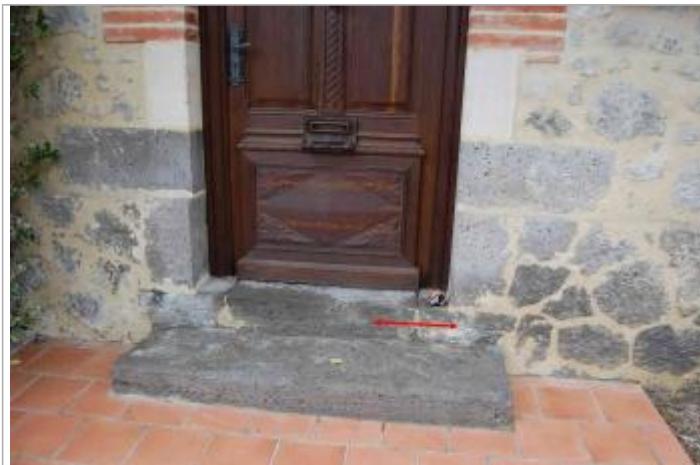
Photo Géosphair

**MARQUE****Maximum de l'inondation :** Oui**Visibilité :** Non renseigné**État du repère :** Non renseigné**Pérennité :** Non renseigné**Repère calculé :** Non renseigné**PHEC :** Non renseigné

**SOURCE DE REPÉRAGE : RELEVÉ DE LAISSES SUITE AUX DÉBORDEMENTS DE LA GARONNE MARMANDAISE DU 16 DÉCEMBRE 2019 - 18/12/2019****Type de repérage :** Campagne de terrain post-inondation  
**Organisme :** GEOSPHER**NIVELLEMENT INITIAL - 03/01/2020****Méthode :** GPS**Organisme :** GEOSPHER**Référence nivélée :** Autre type de référence**Description référence du repère :** seuil de la porte**Système altimétrique :** NGF IGN 1969 (système normal)**Altitude de la référence (en m) :** 29.480 m**Différence entre le niveau d'eau et la référence (en m) :** -0.080 m**Altitude calculée de l'eau (en m) :** 29.4

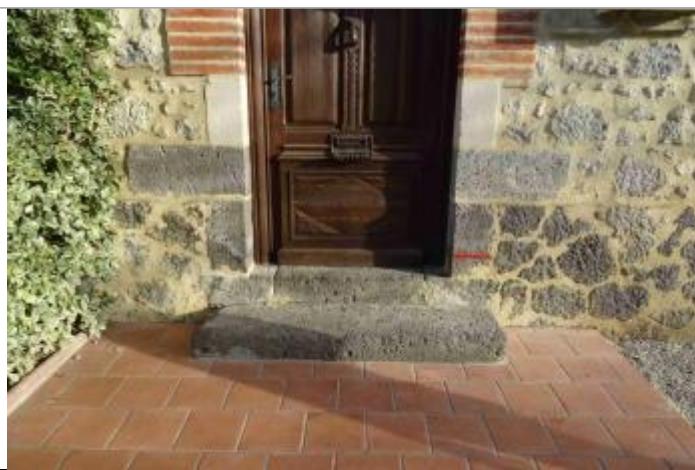
Vue du repère - Photo © GEOSPHER

**NIVELLEMENT INITIAL - 19/02/2021****Méthode :** GPS**Organisme :** GEOSPHER**Référence nivellée :** Autre type de référence**Description référence du repère :** seuil de la porte**Système altimétrique :** NGF IGN 1969 (système normal)**Altitude de la référence (en m) :** 29.480 m**Différence entre le niveau d'eau et la référence (en m) :** 0.170 m**Altitude calculée de l'eau (en m) :** 29.65
