Commune : **JUSIX**Rivière : **La Garonne****Maison au lieu-dit Naussans devant la digue****2** Repère(s) sur le site**GÉNÉRAL**

Code : GTL\_S\_11110

**SOURCE DE REPÉRAGE : RELEVÉ DE LAISSES SUITE AUX DÉBOURDEMENTS DE LA GARONNE MARMANDAISE DU 16 DÉCEMBRE 2019 - 18/12/2019**

## Maison au lieu-dit Naussans devant la digue

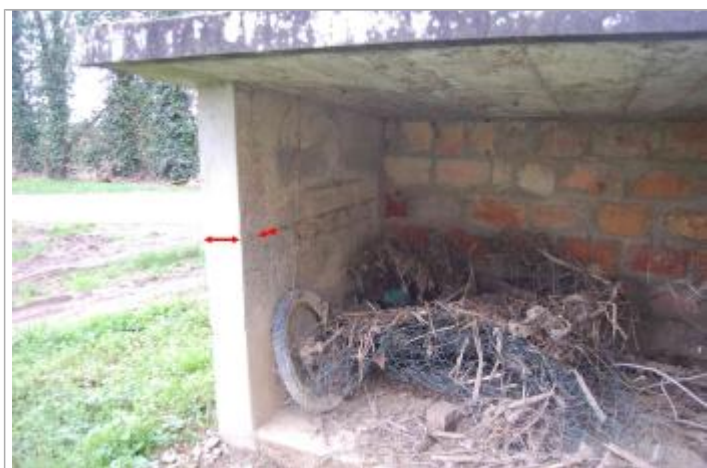
Photo Géosphair

Commentaires : trace de la crue à l'intérieur de l'abri du jardin

Description référence du repère : dalle à l'intérieur de l'abri

Différence entre le niveau d'eau et la référence (en m) : 0.720 m

Altitude calculée de l'eau (en m) : 19.08

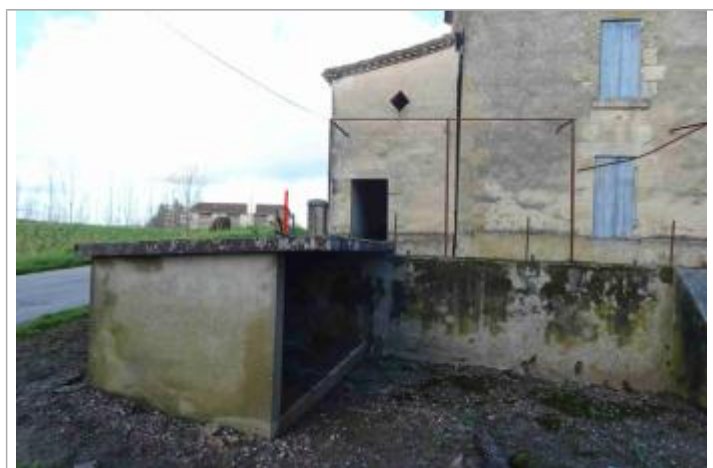
Vue du repère - Photo © GEOSPHAIR

**Commentaires :** Lors de la crue, il y avait 0,10 m d'eau au dessus du toit de l'abris

**Description référence du repère :** dalle à l'intérieur de l'abri

**Différence entre le niveau d'eau et la référence (en m) :** 1.630 m

**Altitude calculée de l'eau (en m) :** 19.99
