Commune : **JUSIX**

Rivière : **La Garonne**

Maison au lieu-dit Naussans devant la digue

Code : GTL_S_11110

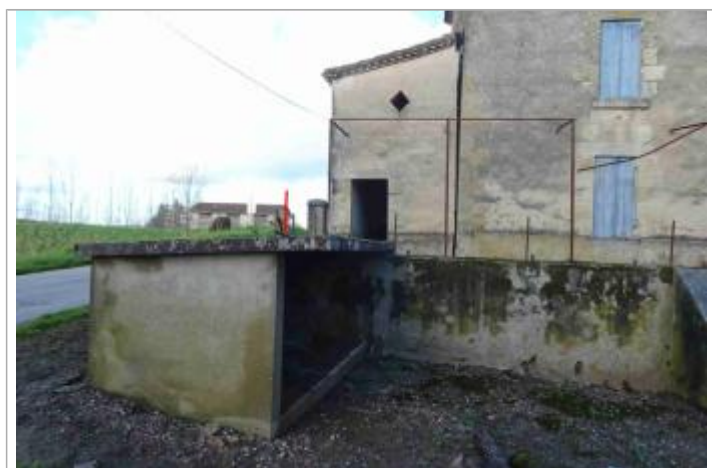
Vue du repère - Photo © GEOSPHAIR

Altitude calculée de l'eau : **19.99 m**

Commentaires : Lors de la crue, il y avait 0,10 m d'eau au dessus du toit de l'abris

Description référence du repère : dalle à l'intérieur de l'abri

Différence entre le niveau d'eau et la référence (en m) : 1.630 m

Altitude calculée de l'eau (en m) : 19.99
