Commune : **JUSIX**Rivière : **La Garonne****Maison au lieu-dit Naussans devant la digue****2** Repère(s) sur le site**GÉNÉRAL****Unité de gestion :** Garonne-Tarn-Lot**Code :** GTL_S_11110**Date de mise à jour :** 26/11/2020**Auteur :** SPC GTL

Maison au lieu-dit Naussans devant la digue

2 Repère(s) sur le site

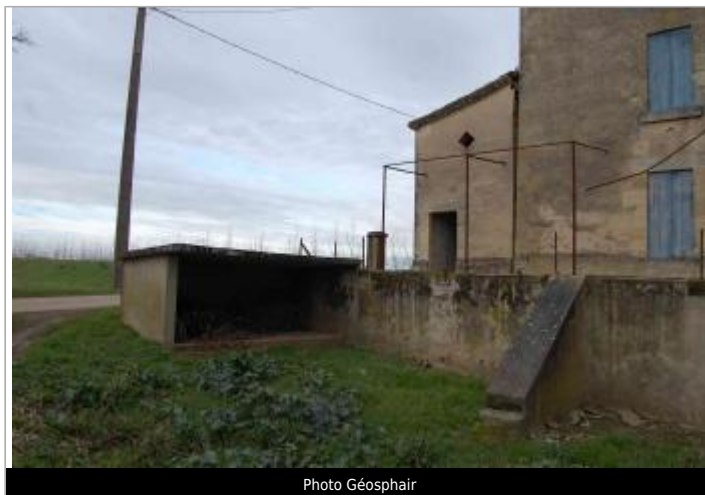
Photo Géosphair

**16 décembre 2019**Nature de l'inondation : **Débordement de cours d'eau**Altitude calculée de l'eau : **19.08 m**Nature du repère : **Laisse d'inondation****Commentaires :** trace de la crue à l'intérieur de l'abri du jardin**GÉNÉRAL****Code :** GTL_R_11110_1**Date de mise à jour :****Auteur :** SPC GTL

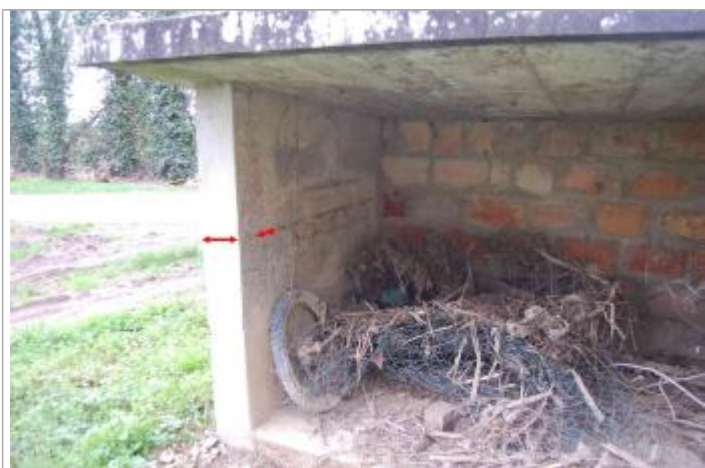
Photo Géosphair

MARQUE**Maximum de l'inondation :** Oui**Visibilité :** Non renseigné**État du repère :** Non renseigné**Pérennité :** Non renseigné**Repère calculé :** Non renseigné**PHEC :** Non renseigné**SOURCE DE REPÉRAGE : RELEVÉ DE LAISSES SUITE AUX DÉBOREMENTS DE LA GARONNE MARMANDAISE DU 16 DÉCEMBRE 2019 - 18/12/2019****Type de repérage :** Campagne de terrain post-inondation**Organisme(s) :** GEOSPHAIR**NIVELLEMENT INITIAL - 15/01/2020****Méthode :** GPS**Organisme :** GEOSPHAIR**Référence nivelée :** Autre type de référence**Description référence du repère :** dalle à l'intérieur de l'abri**Système altimétrique :** NGF IGN 1969 (système normal)**Altitude de la référence (en m) :** 18.360 m**Différence entre le niveau d'eau et la référence (en m) :** 0.720 m**Altitude calculée de l'eau (en m) :** 19.08

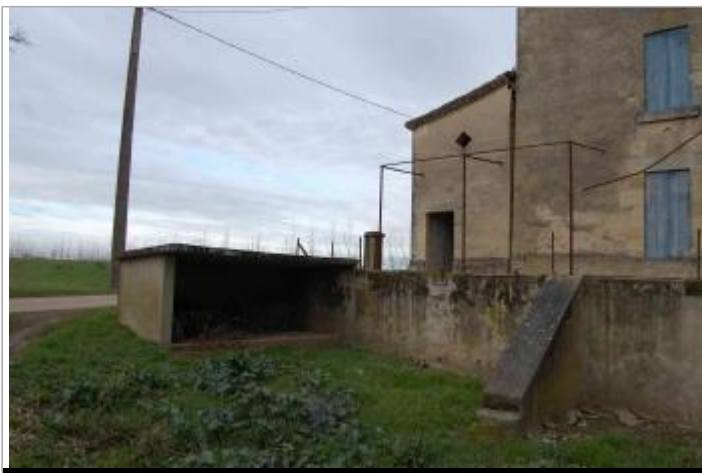
Photo Géosphair

4 février 2021 Altitude calculée de l'eau : **19.99 m**

Nature de l'inondation : **Débordement de cours d'eau** Nature du repère : **Laisse d'inondation**

Commentaires : Lors de la crue, il y avait 0,10 m d'eau au dessus du toit de l'abris

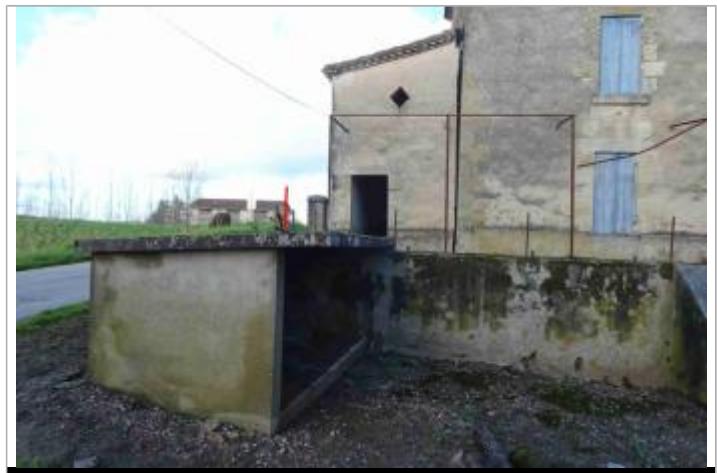
Vue du repère - Photo © GEOSPHAIR

Méthode : GPS
 Organisme : GEOSPHAIR
 Référence nivelée : Autre type de référence
 Description référence du repère : dalle à l'intérieur de l'abri
 Système altimétrique : NGF IGN 1969 (système normal)
 Altitude de la référence (en m) : 18.360 m
 Différence entre le niveau d'eau et la référence (en m) : 1.630 m
 Altitude calculée de l'eau (en m) : 19.99
