Commune : COUTHURES-SUR-GARONNE

Rivière : La Garonne

Hangar agricole au lieu-dit Lapla

Unité de gestion : Garonne-Tarn-Lot**Code :** GTL_S_11124**Date de mise à jour :** 26/11/2020**Auteur :** SPC GTL

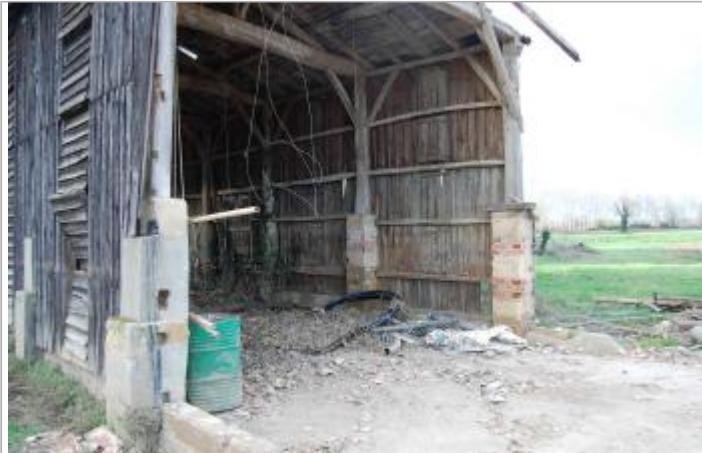
Photo Géosphair

**16 Décembre 2019****Nature de l'inondation :** Débordement de cours d'eau**Altitude calculée de l'eau :** **18.36 m****Nature du repère :** Laisse d'inondation**Commentaires :** trace de la crue sur mur l'intérieur de l'hangar

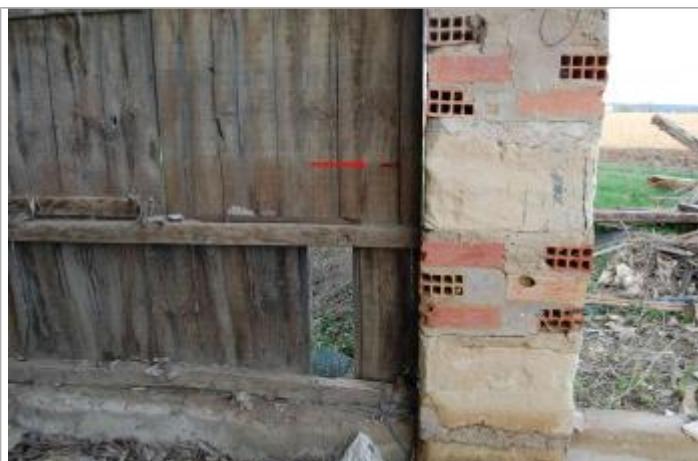
Photo Géosphair

Maximum de l'inondation : Oui**Visibilité :** Non renseigné**État du repère :** Non renseigné**Pérennité :** Non renseigné**Repère calculé :** Non renseigné**PHEC :** Non renseigné**SOURCE DE REPÉRAGE : RELEVÉ DE LAISSES SUITE AUX DÉBORDEMENTS DE LA GARONNE MARMANDAISE DU 16 DÉCEMBRE 2019 - 18/12/2019****Type de repérage :** Campagne de terrain post-inondation
Organisme : GEOSPHER

Méthode : GPS**Organisme :** GEOSPHER**Référence nivelée :** Autre type de référence**Description référence du repère :** Sol**Système altimétrique :** NGF IGN 1969 (système normal)**Altitude de la référence (en m) :** 17.160 m**Différence entre le niveau d'eau et la référence (en m) :** 1.200 m**Altitude calculée de l'eau (en m) :** 18.36

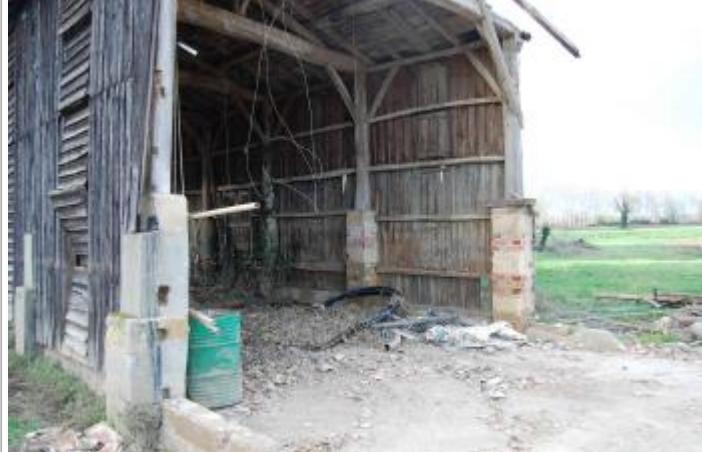
Photo Géosphair

**4 Février 2021**Nature de l'inondation : **Débordement de cours d'eau**Altitude calculée de l'eau : **19.48 m**Nature du repère : **Laisse d'inondation****Commentaires :** trace de la crue sur mur l'intérieur de l'hangar

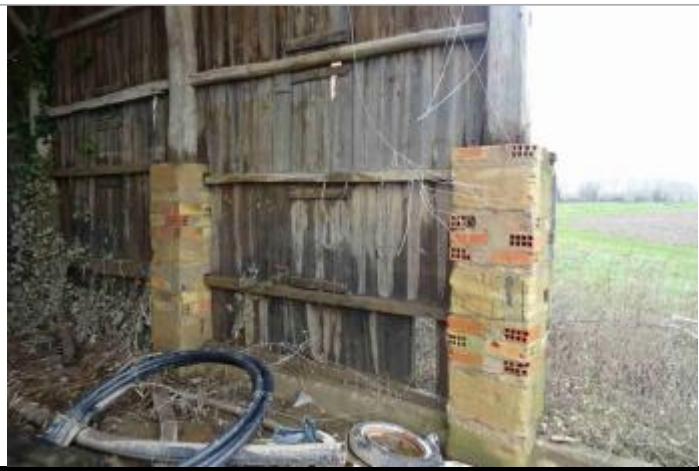
Vue du repère - Photo © GEOSPHER

Maximum de l'inondation : Oui**Visibilité :** Non renseigné**État du repère :** Non renseigné**Pérennité :** Non renseigné**Repère calculé :** Non renseigné**PHEC :** Non renseigné

Méthode : GPS**Organisme :** GEOSPHER**Référence nivellée :** Autre type de référence**Description référence du repère :** Sol**Système altimétrique :** NGF IGN 1969 (système normal)**Altitude de la référence (en m) :** 17.160 m**Différence entre le niveau d'eau et la référence (en m) :** 2.320 m**Altitude calculée de l'eau (en m) :** 19.48
