Commune : **COUTHURES-SUR-GARONNE**Rivière : **La Garonne****au lieu-dit La Tour****2** Repère(s) sur le site**GÉNÉRAL****Unité de gestion :** Garonne-Tarn-Lot**Code :** GTL_S_11128**Date de mise à jour :** 26/11/2020**Auteur :** SPC GTL

Commune : **COUTHURES-SUR-GARONNE**Rivière : **La Garonne****au lieu-dit La Tour****2**

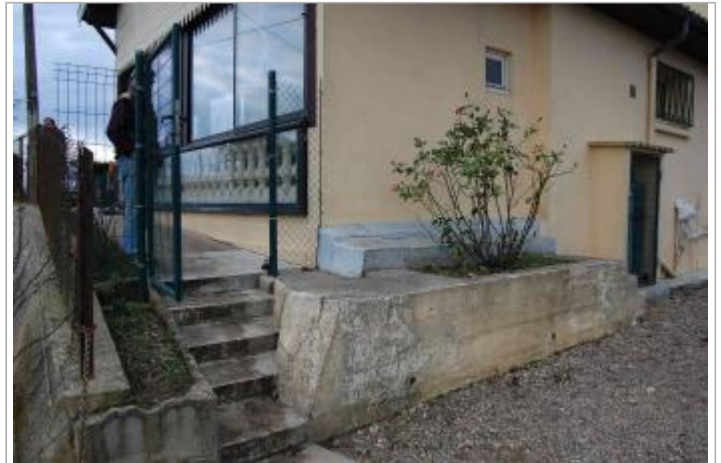
Photo Géosphair

**16 Décembre 2019**Nature de l'inondation : **Débordement de cours d'eau**Altitude calculée de l'eau : **18.62 m**Nature du repère : **Témoignage oral****Commentaires :** il y avait 10 cm sur la terrasse au niveau des escaliers**GÉNÉRAL****Code :** GTL_R_11128_1**Date de mise à jour :****Auteur :** SPC GTL

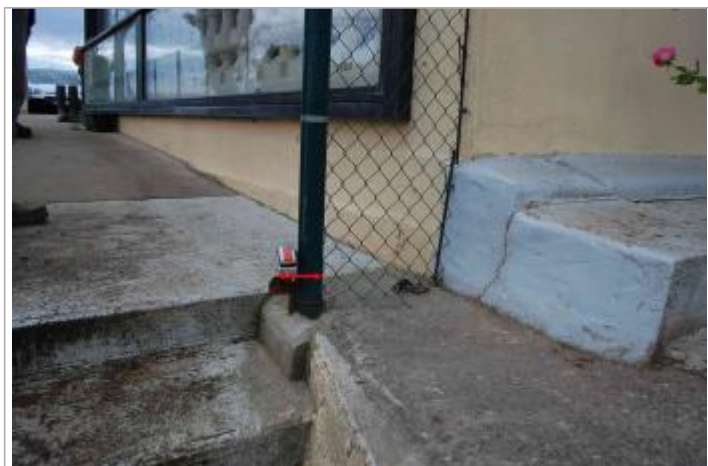
Photo Géosphair

MARQUE**Maximum de l'inondation :** Oui**Visibilité :** Non renseigné**État du repère :** Non renseigné**Pérennité :** Non renseigné**Repère calculé :** Non renseigné**PHEC :** Non renseigné**SOURCE DE REPÉRAGE : RELEVÉ DE LAISSES SUITE AUX DÉBORDEMENTS DE LA GARONNE MARMANDAISE DU 16 DÉCEMBRE 2019 - 18/12/2019****Type de repérage :** Campagne de terrain post-inondation**Organisme :** GEOSPHAIR**NIVELLEMENT INITIAL - 15/01/2020****Méthode :** GPS**Organisme :** GEOSPHAIR**Référence nivelée :** Autre type de référence**Description référence du repère :** terrasse**Système altimétrique :** NGF IGN 1969 (système normal)**Altitude de la référence (en m) :** 18.520 m**Différence entre le niveau d'eau et la référence (en m) :** 0.100 m**Altitude calculée de l'eau (en m) :** 18.62

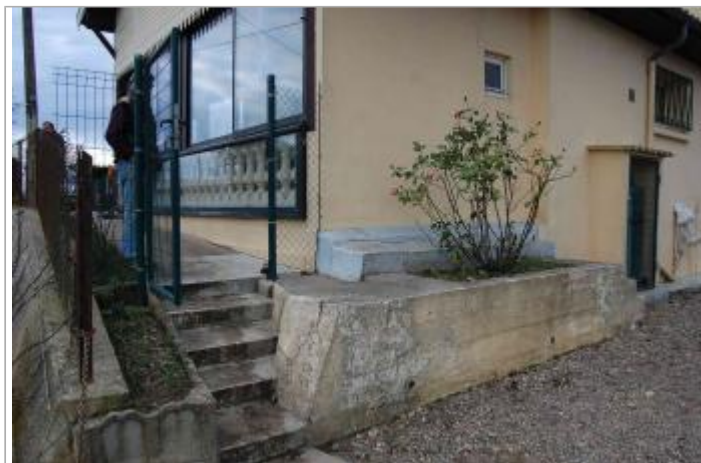
Photo Géosphair

**4 Février 2021**Altitude calculée de l'eau : **19.62 m**Nature de l'inondation : **Débordement de cours d'eau**Nature du repère : **Témoignage oral****Commentaires :** Après le témoignage de Mr. Pedriva il y avait 1,10 m d'eau au niveau du grillage.**GÉNÉRAL****Code :** GAR20210204_R_480_1**Date de mise à jour :****Auteur :** SPC GTL

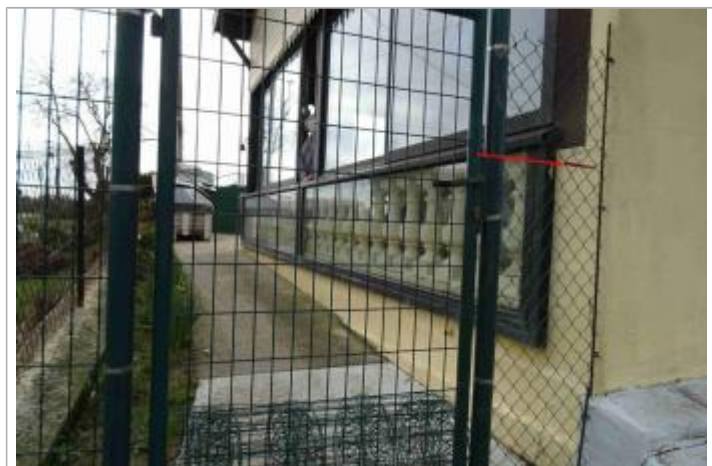
Vue du repère - Photo © GEOSPHAIR

NIVELLEMENT INITIAL - 11/02/2021**Méthode :** GPS**Organisme :** GEOSPHAIR**Référence nivelée :** Autre type de référence**Description référence du repère :** terrasse**Système altimétrique :** NGF IGN 1969 (système normal)**Altitude de la référence (en m) :** 18.520 m**Différence entre le niveau d'eau et la référence (en m) :** 1.100 m**Altitude calculée de l'eau (en m) :** 19.62
