Commune : **COUTHURES-SUR-GARONNE**Rivière : **La Garonne****au lieu-dit La Tour****2** Repère(s) sur le site**GÉNÉRAL****Unité de gestion :** Garonne-Tarn-Lot**Code :** GTL\_S\_11128**Date de mise à jour :** 26/11/2020**Auteur :** SPC GTL

Commune : **COUTHURES-SUR-GARONNE**

**au lieu-dit La Tour**

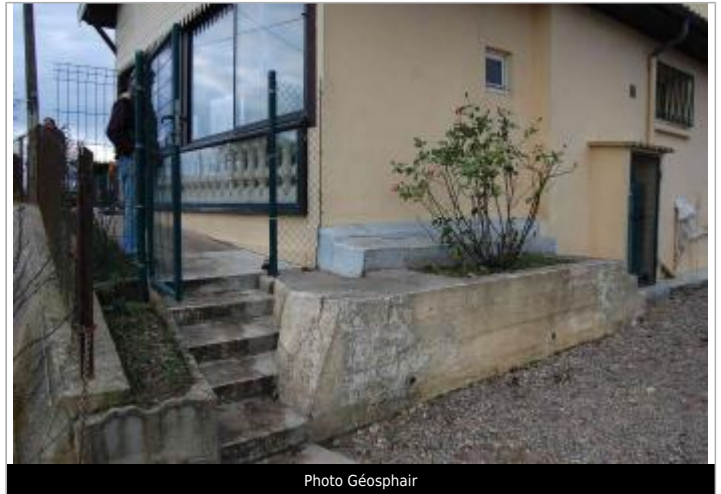
Photo Géosphair

Nature de l'inondation : **Débordement de cours d'eau**Altitude calculée de l'eau : **18.62 m**Nature du repère : **Témoignage oral****Commentaires :** il y avait 10 cm sur la terrasse au niveau des escaliers**GÉNÉRAL****Code :** GTL\_R\_11128\_1**Date de mise à jour :****Auteur :** SPC GTL

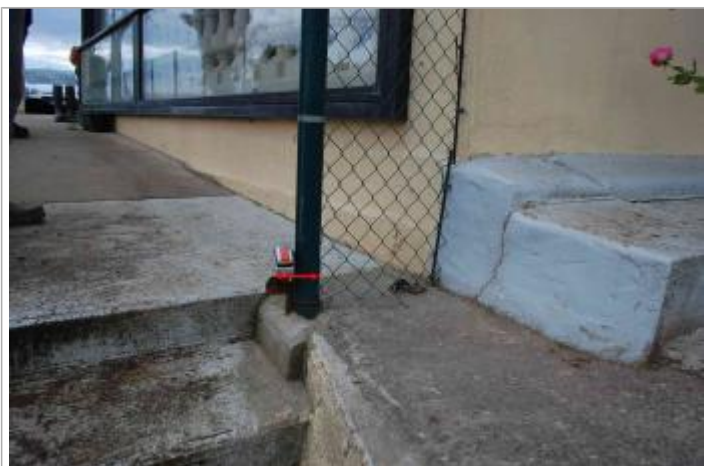
Photo Géosphair

**MARQUE****Maximum de l'inondation :** Oui**Visibilité :** Non renseigné**État du repère :** Non renseigné**Pérennité :** Non renseigné**Repère calculé :** Non renseigné**PHEC :** Non renseigné**SOURCE DE REPÉRAGE : RELEVÉ DE LAISSES SUITE AUX DÉBOREMENTS DE LA GARONNE MARMANDAISE DU 16 DÉCEMBRE 2019 - 18/12/2019****Type de repérage :** Campagne de terrain post-inondation**Organisme(s) :** GEOSPHAIR**NIVELLEMENT INITIAL - 15/01/2020****Méthode :** GPS**Organisme :** GEOSPHAIR**Référence nivelée :** Autre type de référence**Description référence du repère :** terrasse**Système altimétrique :** NGF IGN 1969 (système normal)**Altitude de la référence (en m) :** 18.520 m**Différence entre le niveau d'eau et la référence (en m) :** 0.100 m**Altitude calculée de l'eau (en m) :** 18.62

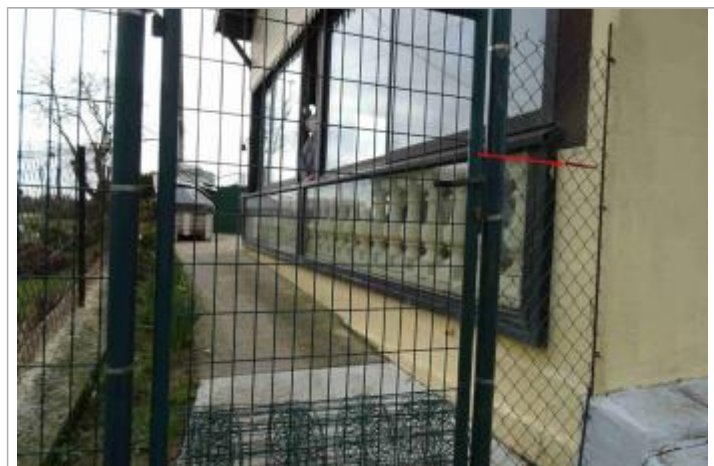
Vue du repère - Photo © GEOSPHAIR

**Commentaires :** Après le témoignage de Mr. Pedriva il y avait 1,10 m d'eau au niveau du grillage.

**Description référence du repère :** terrasse

**Altitude de la référence (en m) :** 18.520 m

**Différence entre le niveau d'eau et la référence (en m) :** 1.100 m

**Altitude calculée de l'eau (en m) :** 19.62
