Commune : **COUTHURES-SUR-GARONNE**

Rivière : **La Garonne**

## au lieu-dit La Tour

Code : GTL\_S\_11128

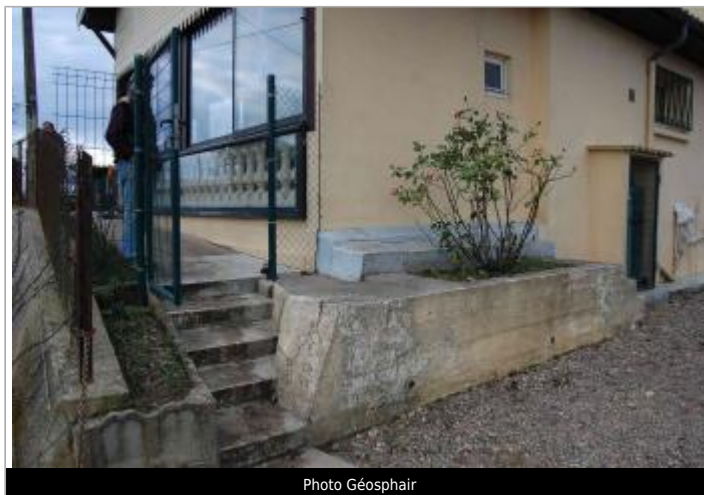
Photo Géosphair

**GÉOLOCALISATION****Coordonnées WGS84 :** X: 0.07261727 / Y: 44.52907630**Coordonnées RGF93 (Lambert 93) :** X: 467438.17 / Y: 6385423.28**Coordonnées RGF93 (ETRS89) :** X: 0.0726173 / Y: 44.5290763**Code Hydro:** O---0000**Rive de référence:** Gauche**4 février 2021**Altitude calculée de l'eau : **19.62 m**

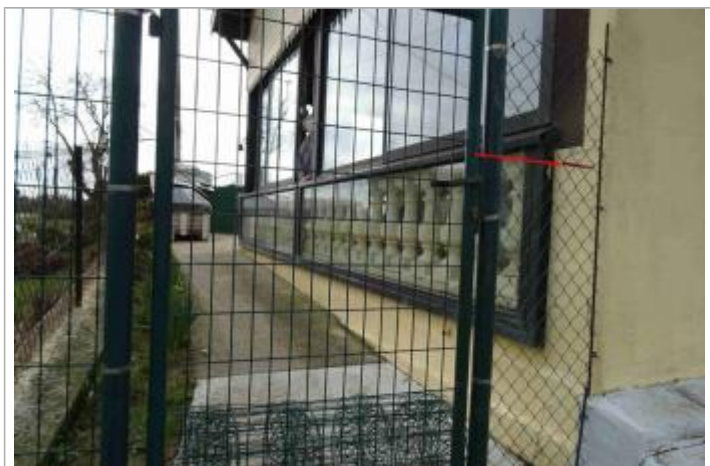
Vue du repère - Photo © GEOSPHAIR

Nature de l'inondation : **Débordement de cours d'eau**Nature du repère : **Témoignage oral****Commentaires :** Après le témoignage de Mr. Pedriva il y avait 1,10 m d'eau au niveau du grillage.**GÉNÉRAL****Code :** GAR20210204\_R\_480\_1**Date de mise à jour :****Auteur :** SPC GTL

**NIVELLEMENT INITIAL - 11/02/2021****Méthode :** GPS**Organisme :** GEOSPHAIR**Référence nivelée :** Autre type de référence**Description référence du repère :** terrasse**Système altimétrique :** NGF IGN 1969 (système normal)**Altitude de la référence (en m) :** 18.520 m**Différence entre le niveau d'eau et la référence (en m) :** 1.100 m**Altitude calculée de l'eau (en m) :** 19.62
