Commune : **TONNEINS****N° 10 quai de la Barre**Rivière : **La Garonne****2**Repère(s) sur
le site**GÉNÉRAL****Unité de gestion :** Garonne-Tarn-Lot**Code :** GTL_S_11151**Date de mise à jour :** 26/11/2020**Auteur :** SPC GTL

**16 Décembre 2019**Nature de l'inondation : **Débordement de cours d'eau**Altitude calculée de l'eau : **28.397 m**Nature du repère : **Laisse d'inondation****Commentaires :** Trace de la crue sur le pilier de la porte et le support droit du batardeau. Il y avait 0,34 m d'eau.**GÉNÉRAL****Code :** GTL_R_11151_1**Date de mise à jour :****Auteur :** SPC GTL

**4 Février 2021**Nature de l'inondation : **Débordement de cours d'eau**Altitude calculée de l'eau : **28.61 m**Nature du repère : **Laisse d'inondation****Commentaires :** Trace de la crue sur le Tyua du pluvial. Il y avait 0,22 m d'eau de plus que lors de la crue de 2019.**GÉNÉRAL****Code :** GAR20210204_R_492_1**Date de mise à jour :****Auteur :** SPC GTL

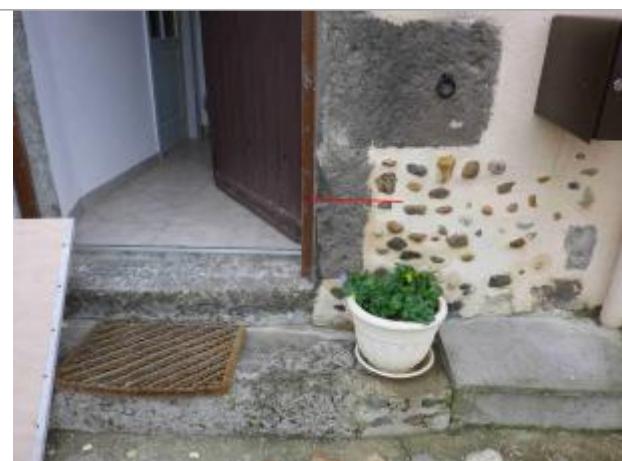
Photo Géosphair

MARQUE**Maximum de l'inondation :** Oui**Visibilité :** Non renseigné**État du repère :** Non renseigné**Pérennité :** Non renseigné**Repère calculé :** Non renseigné**PHEC :** Non renseigné**SOURCE DE REPÉRAGE : RELEVÉ DE LAISSES SUITE AUX DÉBORDEMENTS DE LA GARONNE MARMANDAISE DU 16 DÉCEMBRE 2019 - 18/12/2019****Type de repérage :** Campagne de terrain post-inondation
Organisme : GEOSPHAIR**NIVELLEMENT INITIAL - 18/12/2019****Méthode :** GPS**Organisme :** GEOSPHAIR**Référence nivelée :** Autre type de référence**Description référence du repère :** seuil de la porte**Système altimétrique :** NGF IGN 1969 (système normal)**Altitude de la référence (en m) :** 28.057 m**Différence entre le niveau d'eau et la référence (en m) :** 0.340 m**Altitude calculée de l'eau (en m) :** 28.397

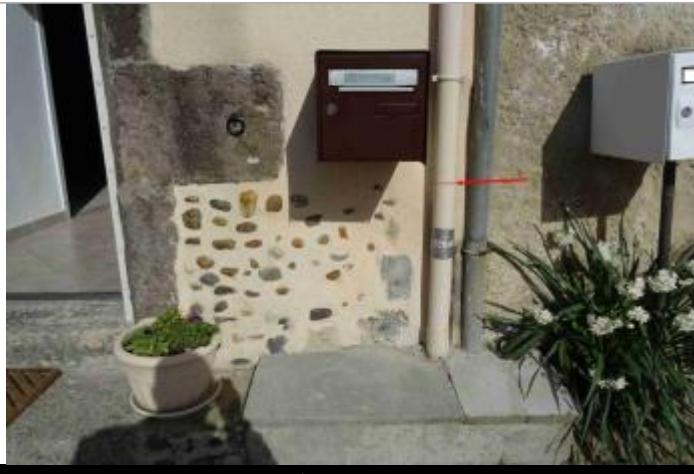
Vue du repère - Photo © GEOSPHER

NIVELLEMENT INITIAL - 19/02/2021**Méthode :** GPS**Organisme :** GEOSPHER**Référence nivellée :** Autre type de référence**Description référence du repère :** seuil de la porte**Système altimétrique :** NGF IGN 1969 (système normal)**Altitude de la référence (en m) :** 28.050 m**Différence entre le niveau d'eau et la référence (en m) :** 0.560 m**Altitude calculée de l'eau (en m) :** 28.61
