Commune : TONNEINS

N° 11 quai de la Barre

Rivière : La Garonne

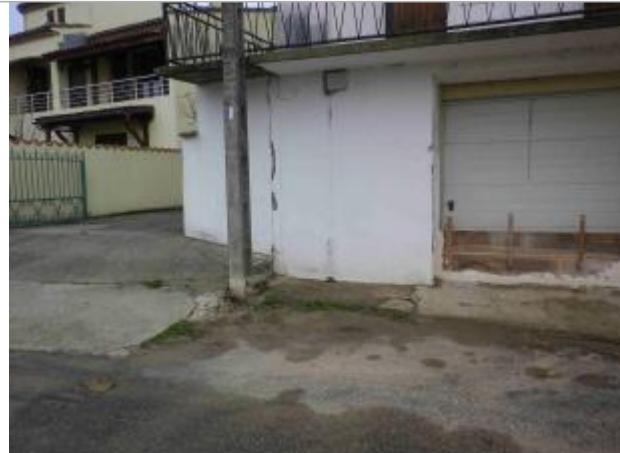
Photo Géosphair

**16 Décembre 2019**Nature de l'inondation : **Débordement de cours d'eau**Altitude calculée de l'eau : **28.41 m**Nature du repère : **Laisse d'inondation****Commentaires :** Trace de la crue sur le mur du garage, il y avait 0,58 m d'eau au pied du mur**GÉNÉRAL****Code :** GTL_R_11152_1**Date de mise à jour :****Auteur :** SPC GTL

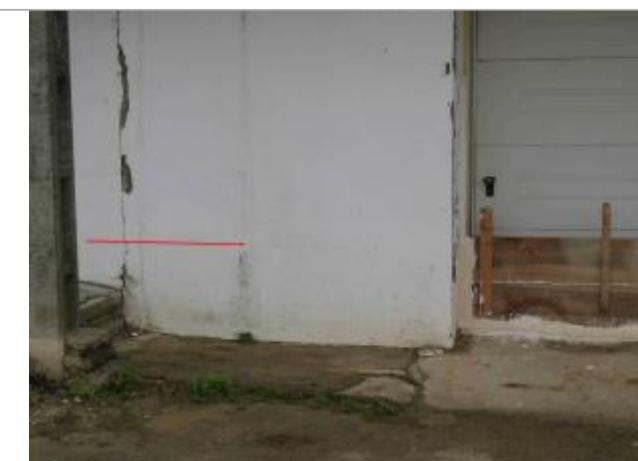
Photo Géosphair

MARQUE**Maximum de l'inondation :** Oui**Visibilité :** Non renseigné**État du repère :** Non renseigné**Pérennité :** Non renseigné**Repère calculé :** Non renseigné**PHEC :** Non renseigné**SOURCE DE REPÉRAGE : RELEVÉ DE LAISSES SUITE AUX DÉBORDEMENTS DE LA GARONNE MARMANDAISE DU 16 DÉCEMBRE 2019 - 18/12/2019****Type de repérage :** Campagne de terrain post-inondation
Organisme : GEOSPHAIR**NIVELLEMENT INITIAL - 18/12/2019****Méthode :** GPS**Organisme :** GEOSPHAIR**Référence nivelée :** Autre type de référence**Description référence du repère :** Sol**Système altimétrique :** NGF IGN 1969 (système normal)**Altitude de la référence (en m) :** 27.830 m**Différence entre le niveau d'eau et la référence (en m) :** 0.580 m**Altitude calculée de l'eau (en m) :** 28.41

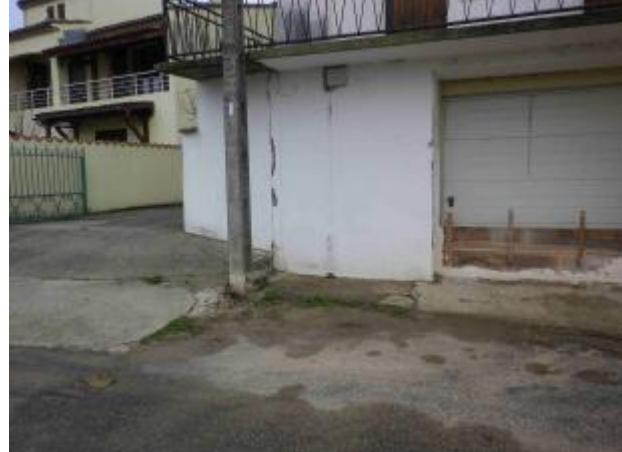
Photo Géosphair

**4 Février 2021**Nature de l'inondation : **Débordement de cours d'eau**Altitude calculée de l'eau : **28.64 m**Nature du repère : **Laisse d'inondation****Commentaires :** Trace de la crue sur le mur du garage, il y avait 0,81 m d'eau au pied du mur**GÉNÉRAL****Code :** GAR20210204_R_493_1**Date de mise à jour :****Auteur :** SPC GTL

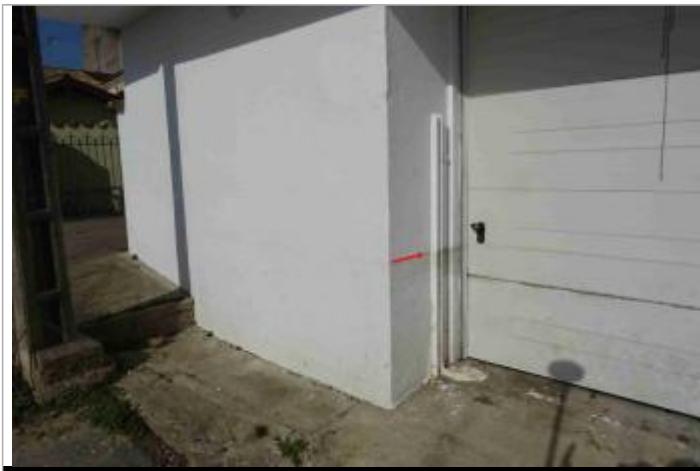
Vue du repère - Photo © GEOSPHER

NIVELLEMENT INITIAL - 19/02/2021**Méthode :** GPS**Organisme :** GEOSPHER**Référence nivélée :** Autre type de référence**Description référence du repère :** Sol**Système altimétrique :** NGF IGN 1969 (système normal)**Altitude de la référence (en m) :** 27.830 m**Différence entre le niveau d'eau et la référence (en m) :** 0.810 m**Altitude calculée de l'eau (en m) :** 28.64
