Commune : **TONNEINS****N° 1 rue vieille côte**Rivière : **La Garonne****2**Repère(s) sur
le site**GÉNÉRAL****Unité de gestion :** Garonne-Tarn-Lot**Code :** GTL_S_11153**Date de mise à jour :** 26/11/2020**Auteur :** SPC GTL

**16 Décembre 2019**Nature de l'inondation : **Débordement de cours d'eau**Altitude calculée de l'eau : **28.444 m**Nature du repère : **Laisse d'inondation****Commentaires :** Trace de la crue au niveau de la porte d'entrée. Il y avait 0,48 m d'eau au niveau du support du batardeau.**GÉNÉRAL****Code :** GTL_R_11153_1**Date de mise à jour :****Auteur :** SPC GTL

**4 Février 2021**Nature de l'inondation : **Débordement de cours d'eau**Altitude calculée de l'eau : **28.66 m**Nature du repère : **Laisse d'inondation****Commentaires :** Trace de la crue au niveau de la porte d'entrée. Il y avait 0,70 m d'eau au niveau du support du batardeau.**GÉNÉRAL****Code :** GAR20210204_R_494_1**Date de mise à jour :****Auteur :** SPC GTL

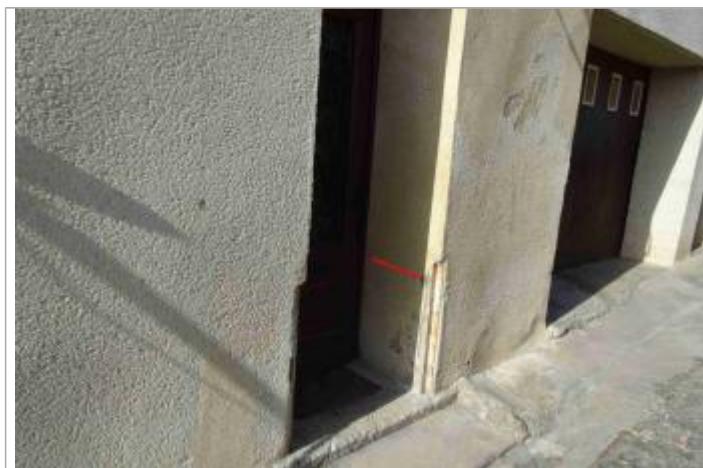
Vue du repère - Photo © GEOSPHER

NIVELLEMENT INITIAL - 19/02/2021**Méthode :** GPS**Organisme :** GEOSPHER**Référence nivellée :** Autre type de référence**Description référence du repère :** seuil de la porte**Système altimétrique :** NGF IGN 1969 (système normal)**Altitude de la référence (en m) :** 27.960 m**Différence entre le niveau d'eau et la référence (en m) :** 0.700 m**Altitude calculée de l'eau (en m) :** 28.66
