Commune : TONNEINS

N°20 quai de la Barre

Rivière : La Garonne

**16 Décembre 2019**Nature de l'inondation : **Débordement de cours d'eau**Altitude calculée de l'eau : **28.435 m**Nature du repère : **Laisse d'inondation****Commentaires :** Trace de la crue au niveau du portail en bois. L'inondation est due à la remontée du pluvial. Il y avait 0,20 m d'eau au niveau du portail.**GÉNÉRAL****Code :** GTL_R_11154_1**Auteur :** SPC GTL**Date de mise à jour :**

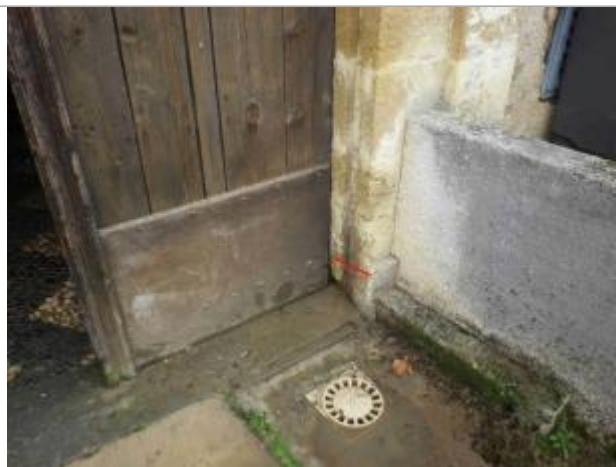
Photo Géosphair

MARQUE**Maximum de l'inondation :** Oui**Visibilité :** Non renseigné**État du repère :** Non renseigné**Pérennité :** Non renseigné**Repère calculé :** Non renseigné**PHEC :** Non renseigné**SOURCE DE REPÉRAGE : RELEVÉ DE LAISSES SUITE AUX DÉBORDEMENTS DE LA GARONNE MARMANDAISE DU 16 DÉCEMBRE 2019 - 18/12/2019****Type de repérage :** Campagne de terrain post-inondation
Organisme : GEOSPHAIR**NIVELLEMENT INITIAL - 18/12/2019****Méthode :** GPS**Organisme :** GEOSPHAIR**Référence nivélée :** Autre type de référence**Description référence du repère :** seuil du portail**Système altimétrique :** NGF IGN 1969 (système normal)**Altitude de la référence (en m) :** 28.235 m**Différence entre le niveau d'eau et la référence (en m) :** 0.200 m**Altitude calculée de l'eau (en m) :** 28.435

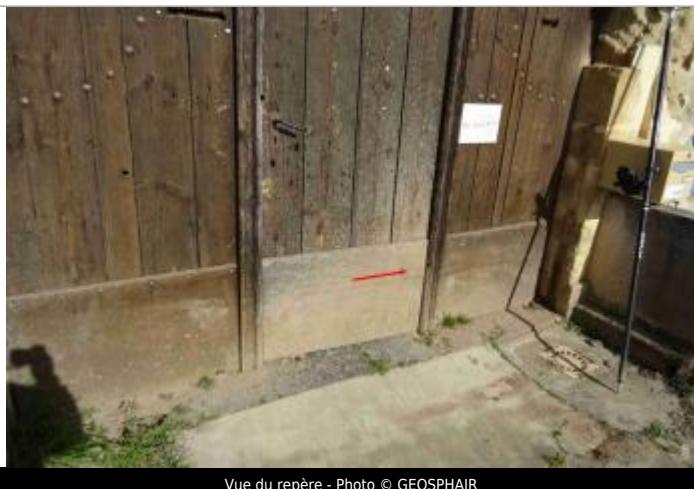
Vue du repère - Photo © GEOSPHAIR

**4 Février 2021**Nature de l'inondation : **Débordement de cours d'eau**Altitude calculée de l'eau : **28.65 m**Nature du repère : **Laisse d'inondation****Commentaires :** Trace de la crue au niveau du portail en bois. L'inondation est due à la remontée du pluvial. Il y avait 0,20 m d'eau au niveau du portail.**GÉNÉRAL****Code :** GAR20210204_R_495_1**Date de mise à jour :****Auteur :** SPC GTL

MARQUE**Maximum de l'inondation :** Oui**Visibilité :** Non renseigné**État du repère :** Non renseigné**Pérennité :** Non renseigné**Repère calculé :** Non renseigné**PHEC :** Non renseigné**NIVELLEMENT INITIAL - 19/02/2021****Méthode :** GPS**Organisme :** GEOSPHAIR**Référence nivellée :** Autre type de référence**Description référence du repère :** seuil du portail**Système altimétrique :** NGF IGN 1969 (système normal)**Altitude de la référence (en m) :** 28.230 m**Différence entre le niveau d'eau et la référence (en m) :** 0.420 m**Altitude calculée de l'eau (en m) :** 28.65
