Commune : **SENESTIS**Rivière : **La Garonne****Serres au lieu-dit Pellégaüs****2** Repère(s) sur le site**GÉNÉRAL****Unité de gestion :** Garonne-Tarn-Lot**Code :** GTL_S_11176**Date de mise à jour :** 26/11/2020**Auteur :** SPC GTL

Commune : **SENESTIS** | Rivière : **La Garonne**

Serres au lieu-dit Pellégaüs

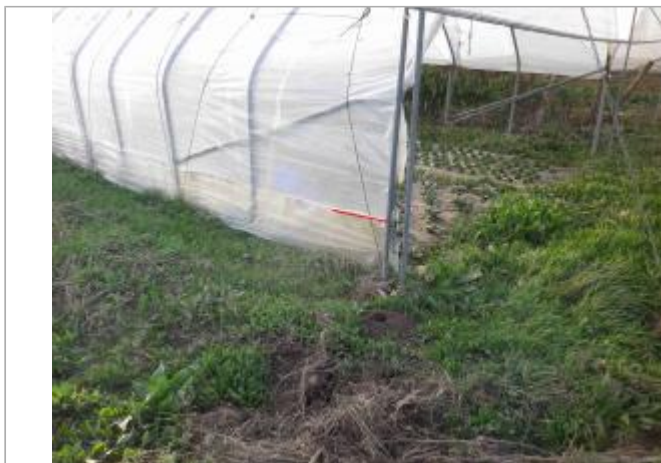
Photo Géosphair

**16 décembre 2019**Altitude calculée de l'eau : **25.25 m**Nature de l'inondation : **Débordement de cours d'eau**Nature du repère : **Laisse d'inondation****Commentaires :** Trace de la crue sur le pilier de la serre coté gauche face opposée à la rivière. Il y avait 0,5 m d'eau au niveau du pilier**GÉNÉRAL****Code :** GTL_R_11176_1**Date de mise à jour :****Auteur :** SPC GTL

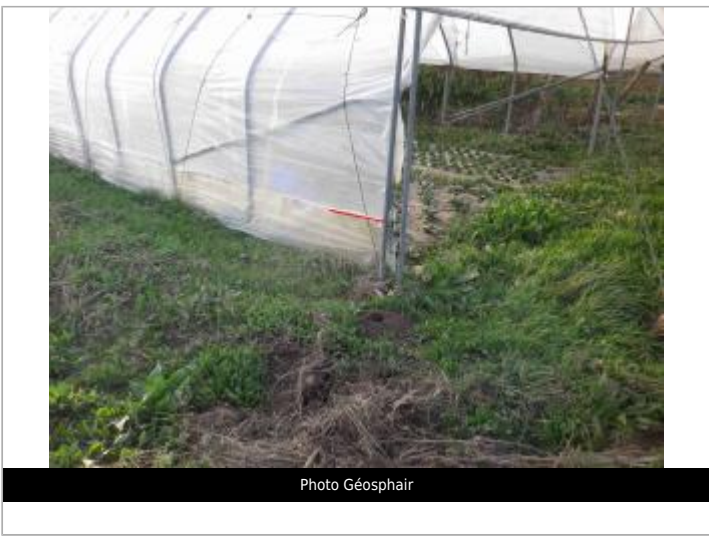
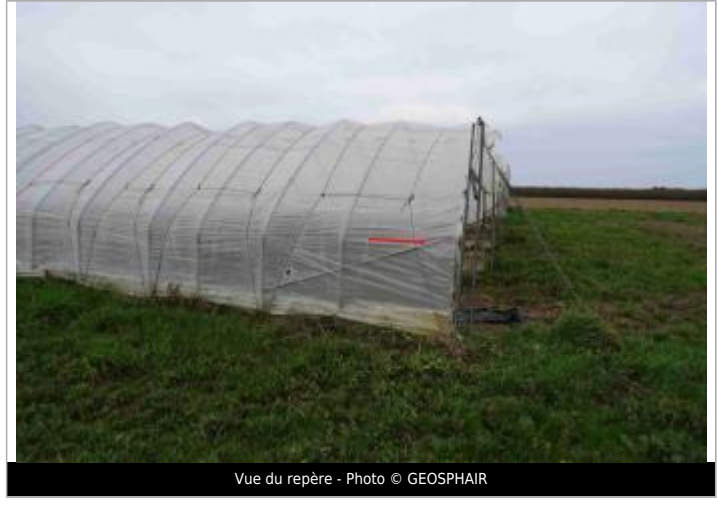
4 février 2021 Altitude calculée de l'eau : **25.93 m**

Commentaires : Trace de la crue sur le pilier de la serre coté gauche face opposée à la rivière. Il y avait 1,18 m d'eau au niveau du pilier

Méthode : GPS
 Organisme : GEOSPHAIR
 Référence nivelée : Autre type de référence
 Description référence du repère : Sol
 Système altimétrique : NGF IGN 1969 (système normal)
 Altitude de la référence (en m) : 24.750 m
 Différence entre le niveau d'eau et la référence (en m) : 1.180 m
 Altitude calculée de l'eau (en m) : 25.93
