Commune : **SENESTIS**Rivière : **La Garonne****Lieu dit Doms****2**

GÉNÉRAL**Unité de gestion :** Garonne-Tarn-Lot**Code :** GTL_S_11180**Date de mise à jour :** 26/11/2020**Auteur :** SPC GTL

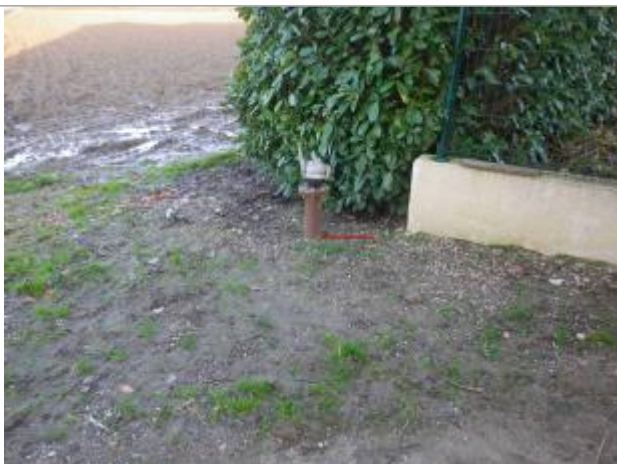
Photo Géosphair

**16 Décembre 2019**Altitude calculée de l'eau : **24.627 m**Nature de l'inondation : **Débordement de cours d'eau**Nature du repère : **Laisse d'inondation****Commentaires :** L'eau est arrivée au pied de la borne d'irrigation.**GÉNÉRAL****Code :** GTL_R_11180_1**Date de mise à jour :****Auteur :** SPC GTL

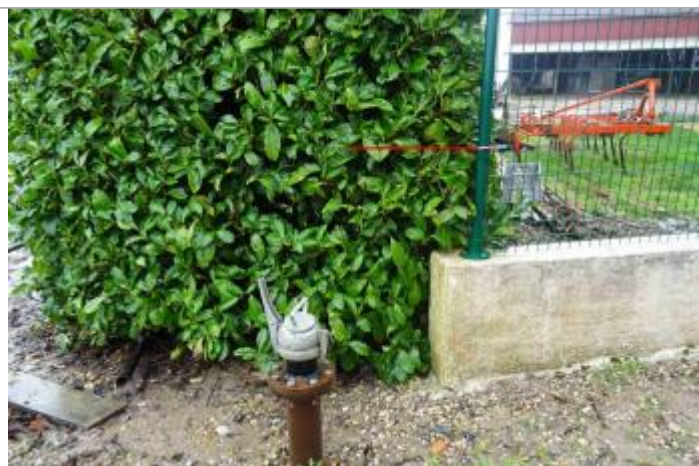
Vue du repère - Photo © GEOSPHAIR

**4 Février 2021**Altitude calculée de l'eau : **25.64 m**Nature de l'inondation : **Débordement de cours d'eau**Nature du repère : **Laisse d'inondation****Commentaires :** Trace de la crue dans le grillage. Il y avait 1,02 m d'eau au niveau du grillage**GÉNÉRAL****Code :** GAR20210204_R_509_1**Date de mise à jour :****Auteur :** SPC GTL
